**KOMUNA E RAHOVECIT - OPŠTINA ORAHOVAC**  
**Drejtoria për Administratë të përgjithshme**  
**Odeljenje za Opštu Upravu**

**RAPORT I KOMISIONIT PËR VLERËSIMIN E DËMEVE NË INFRASTRUKTURË**  
**PUBLIKE TË SHKAKTUARA NGA BRESHËRI DHE SHIRAT E**  
**RRËMBYESHËM TË DATËS 14, 15, DHE 16 QERSHOR 2018**

**Komisionit për vlerësimin e dëmeve në infrastrukturë publike të shkaktuara nga breshëri dhe shirat e rrëmbyeshëm të datës 14, 15 dhe 16 Qershor 2018**

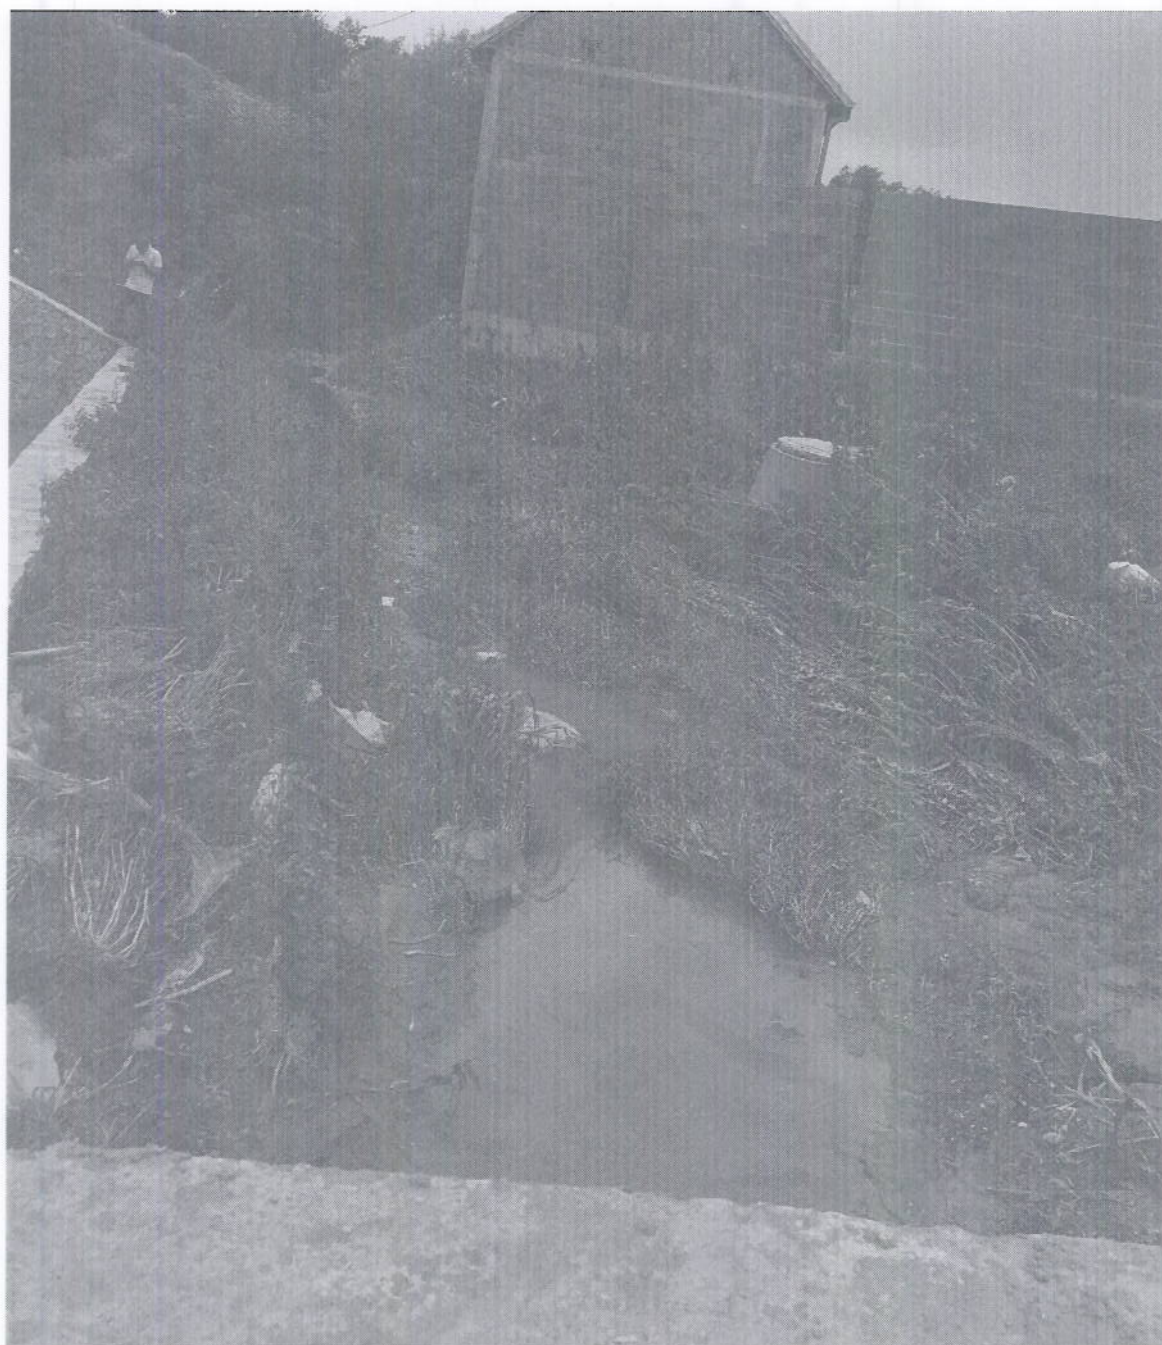
Mbushja e përrockes dhe kanalizimit fekal me mbeturina të shkaktuara nga vërshimet

| Nr.Pos. | Përshkrimi i Posicionit | Njësia | Sasia | Çmimi | Shuma |
|---|---|---|---|---|---|
| 5 | Pastrimi dhe debllokimi i kanalizimit fekal dhe atmosferik me dimater te ndshysem. | m' | 805.00 | 3.00 | 2,415.00€ |

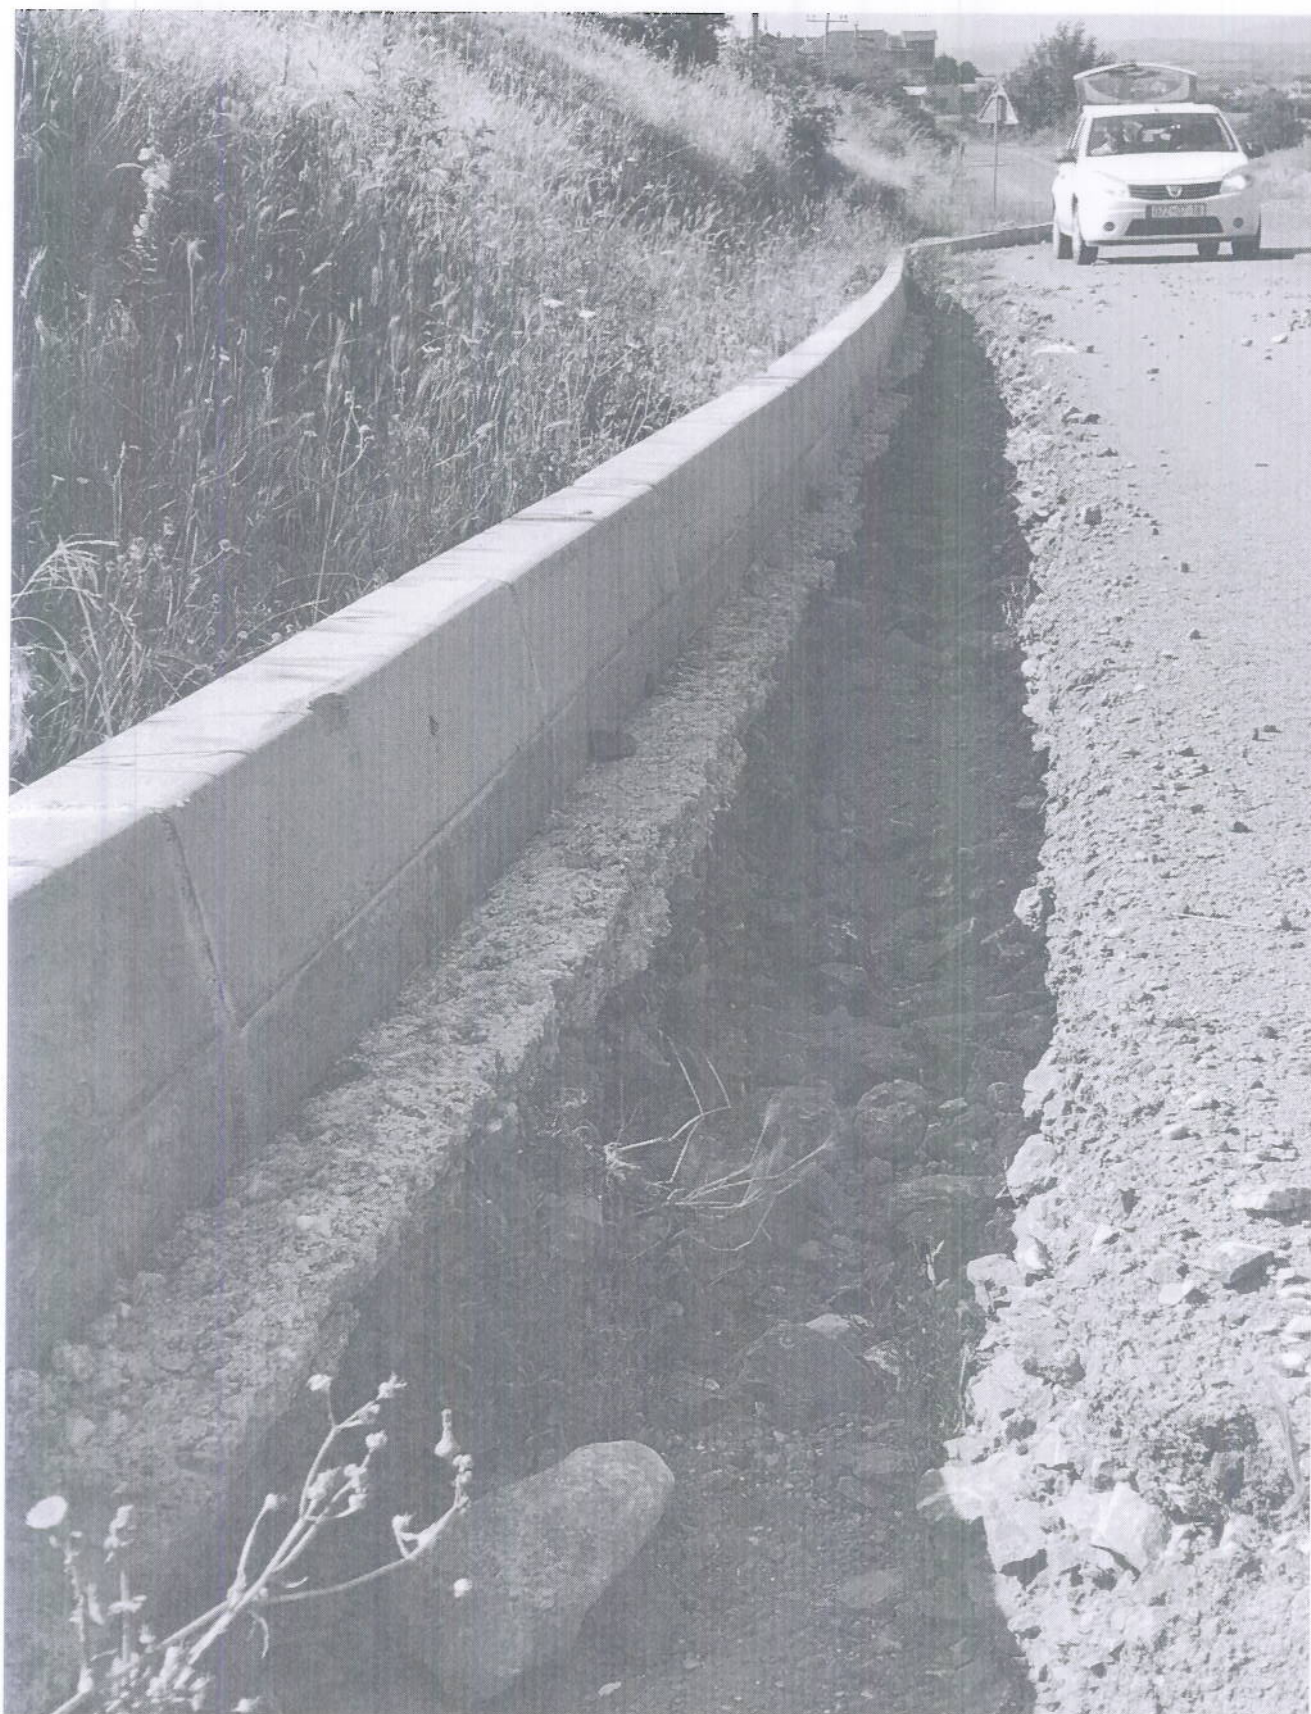
Dëmtimi i rigolës dhe bankinës në rrugën e asfaltuar.

| Nr.Pos. | Përshkrimi i Posicionit | Njësia | Sasia | Çmimi | Shuma |
|---|---|---|---|---|---|
| 14 | Betonimi i rigoles te rrugeve me beton, trashesi t=12cm | m <sup>2</sup> | 64.00 | 10.00 | 640.00€ |

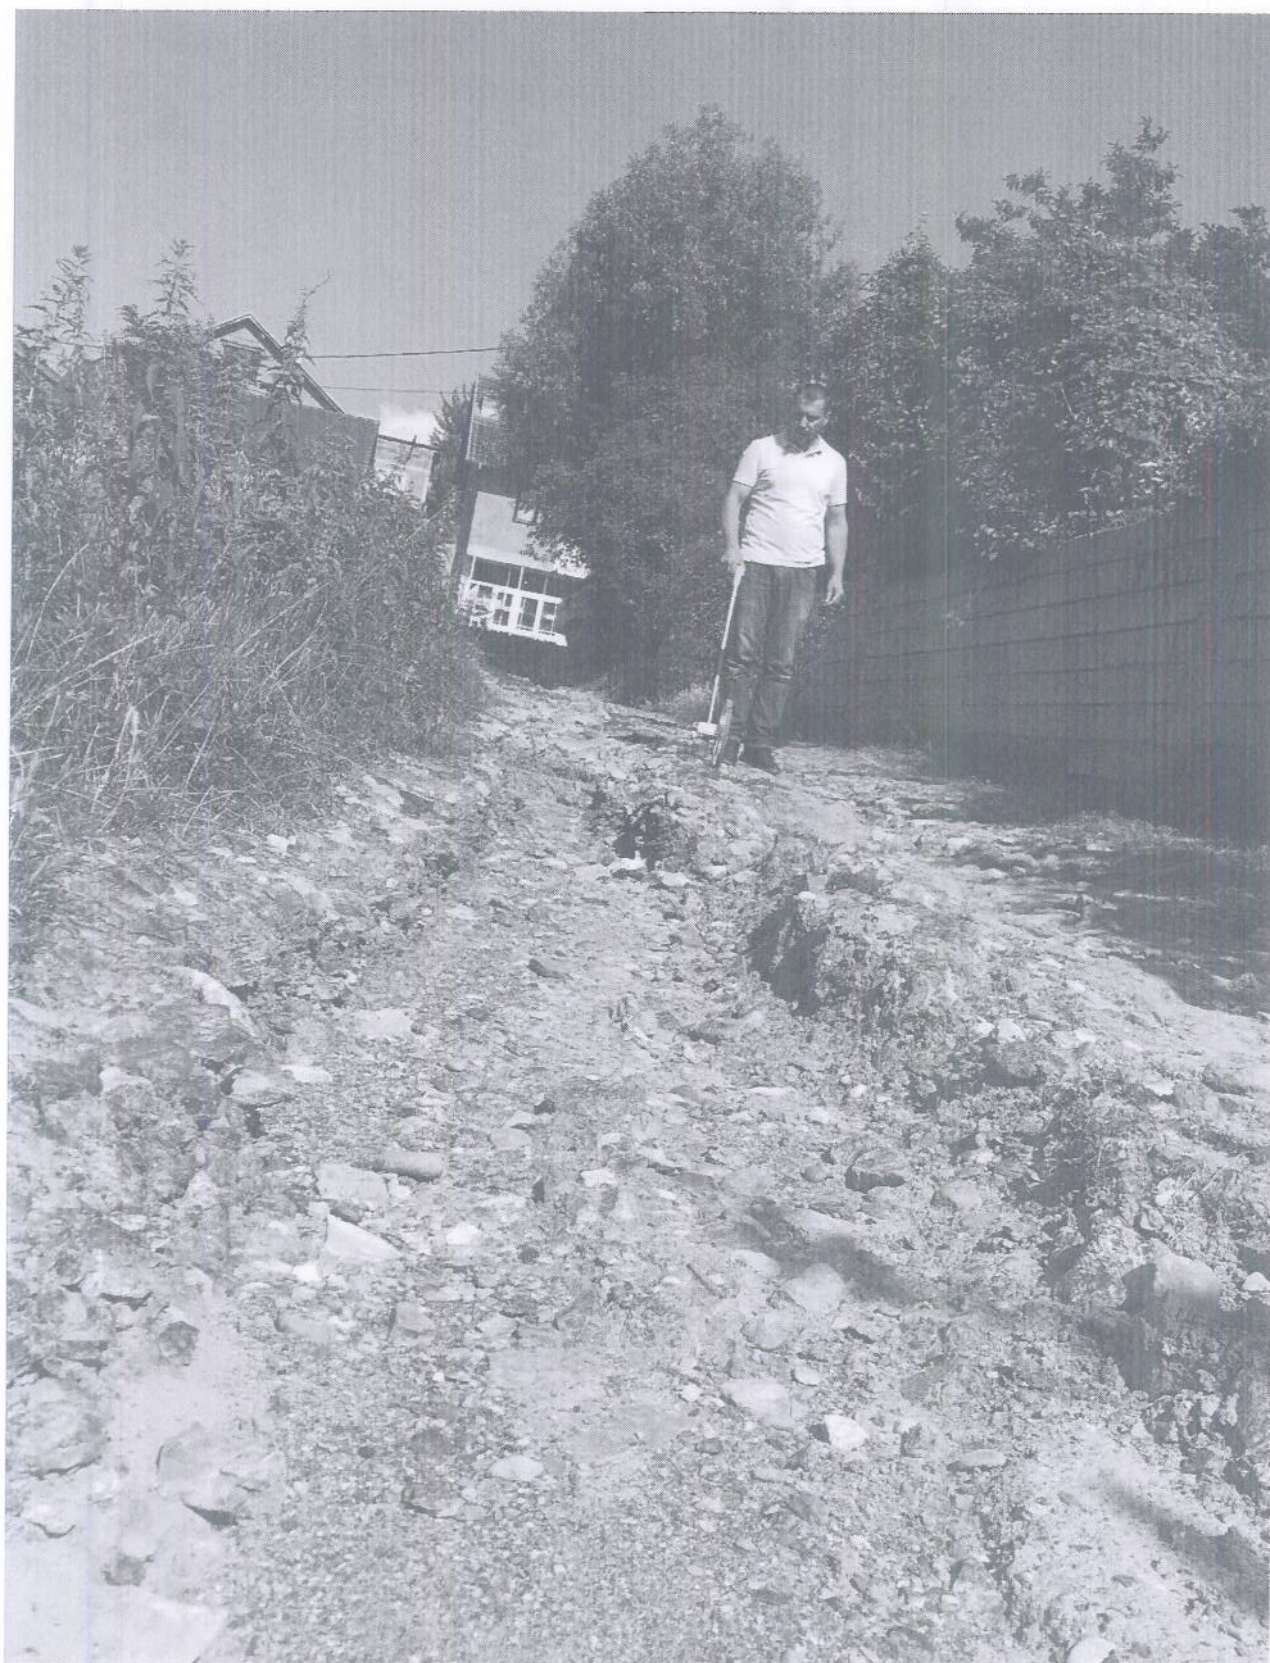
Dëmtimi - gërryerja e rrugës egzistuese e cila më parë ishte e shtruar me zhavor.

| Nr.Pos. | Përshkrimi i Posicionit | Njësia | Sasia | Çmimi | Shuma |
|---|---|---|---|---|---|
| 12 | Furnizimi, transporti, shtrirja dhe planifikimi i zhavorit ne rruget te cilet jane te demtuara nga vershimet. | m <sup>3</sup> | 3010.00 | 10.00 | 30,100.00€ |

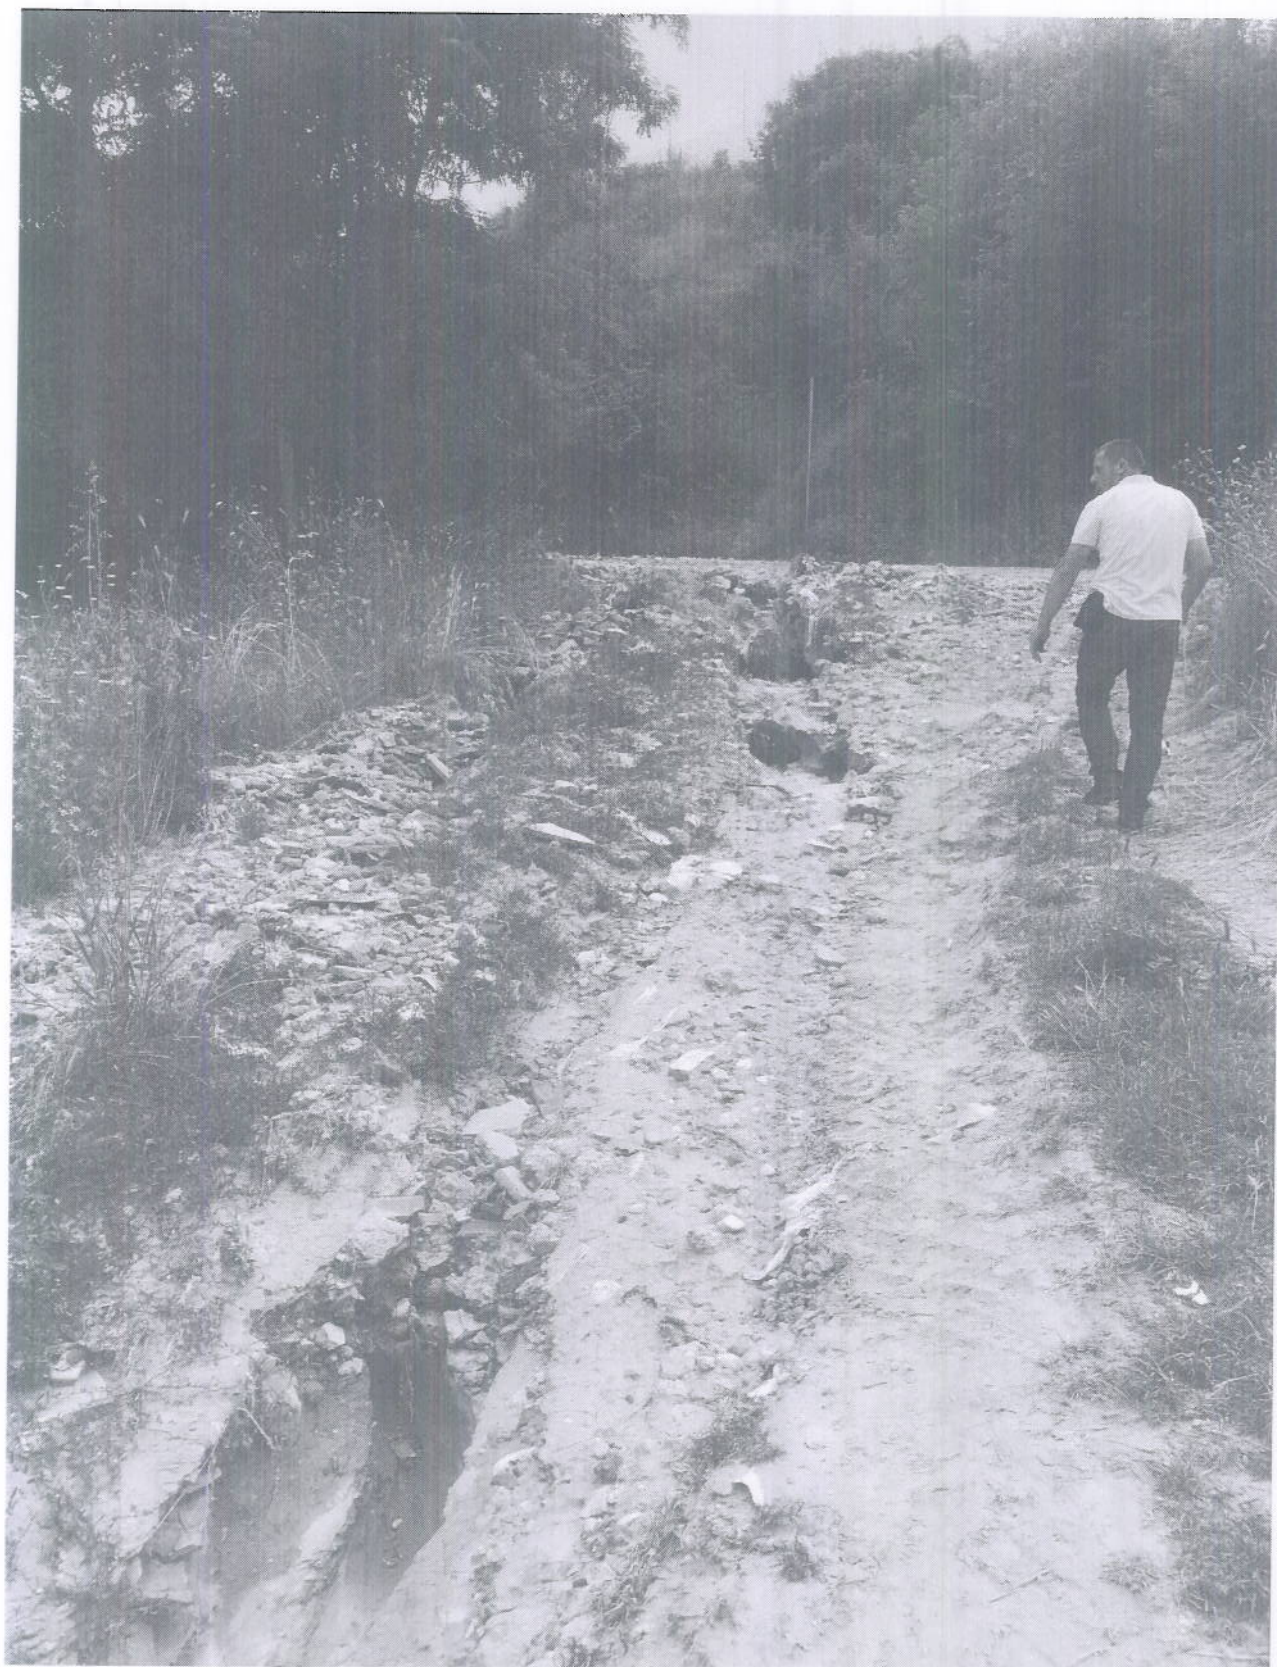
Dëmtimi i rruges egzistuese e cila më parë ishte e shtruar me zhavor

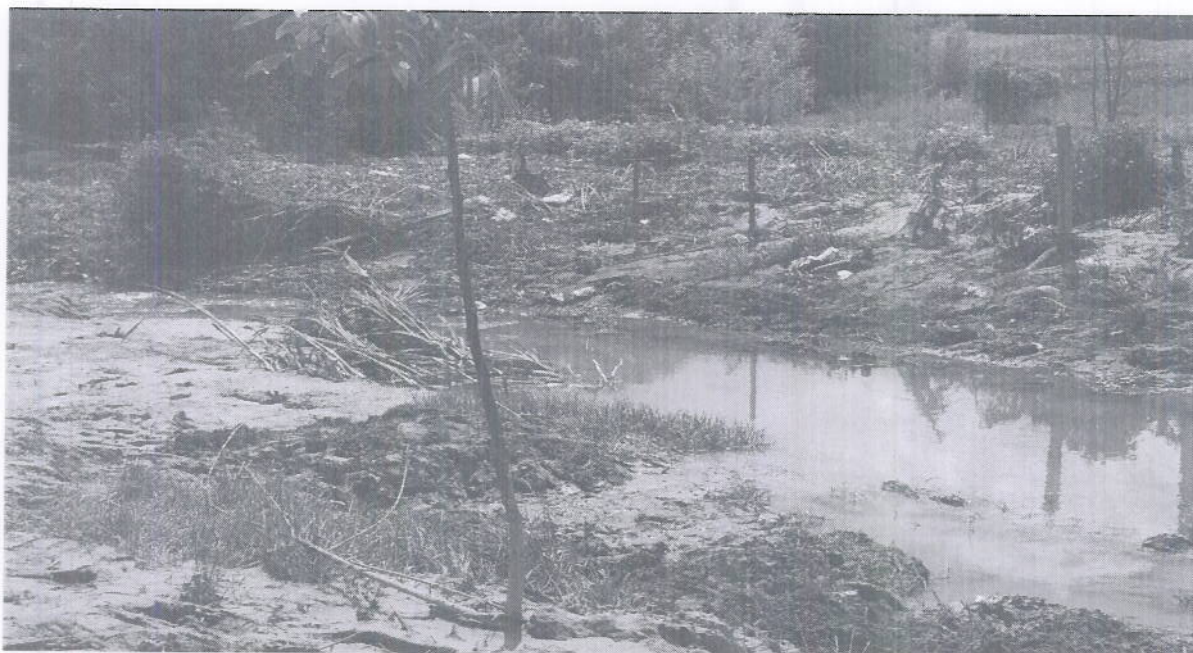
Mbushja –bllokimi i përrockes dhe kanalizimit fekal me mbeturina të shkaktuara nga vërshimet

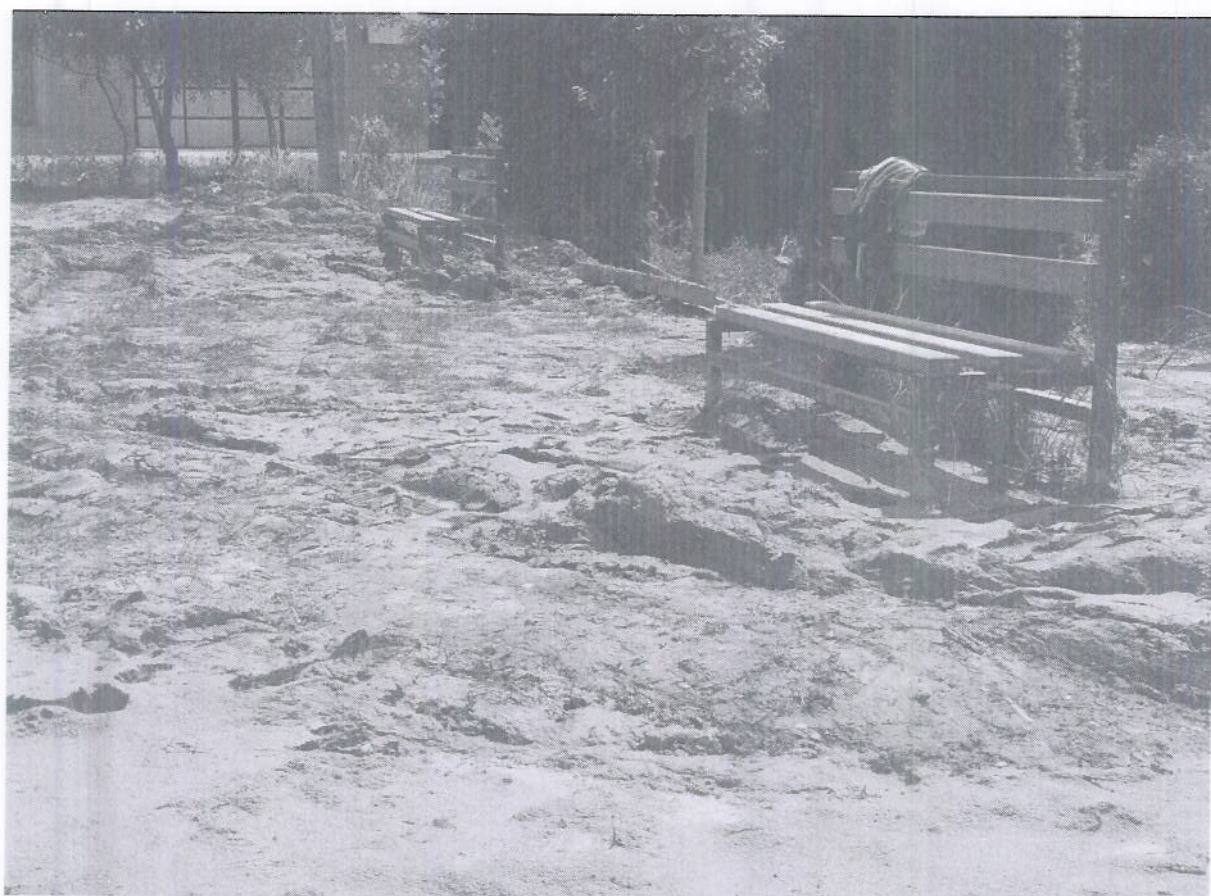
Mbushja e oborrit të shkolles me balte dhe mbeturinat tjera nga të reshurat

| Nr.Pos. | Përshkrimi i Posicionit | Njësia | Sasia | Çmimi | Shuma |
|---|---|---|---|---|---|
| 1 | Pastrimi i rrugëve,trotuarve dhe oborret e shkollave nga balta dhe dheu i sjellur nga vershimet. | m <sup>3</sup> | 11265.00 | 1.50 | 16,897.50€ |

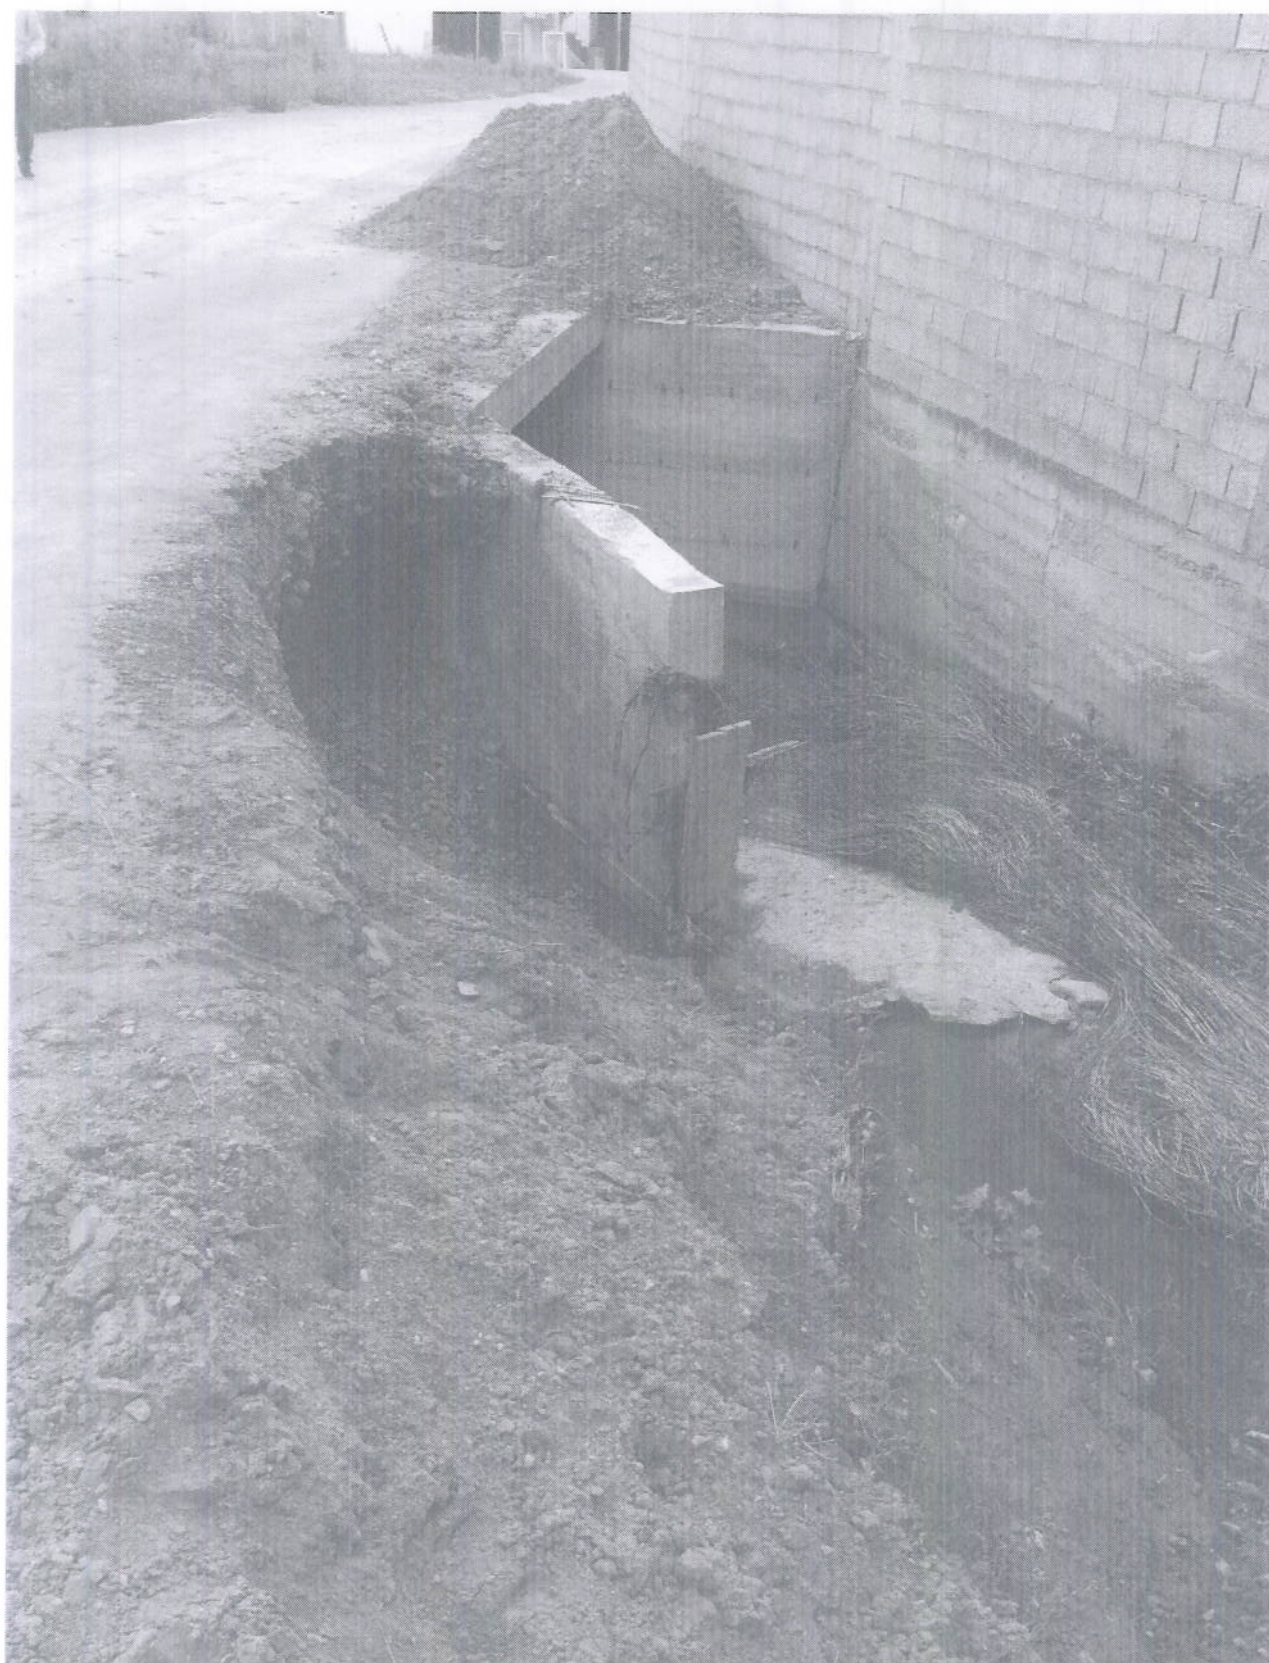
Erozioni i zhavorit tek shpatullat e urës dhe tek bankinat.

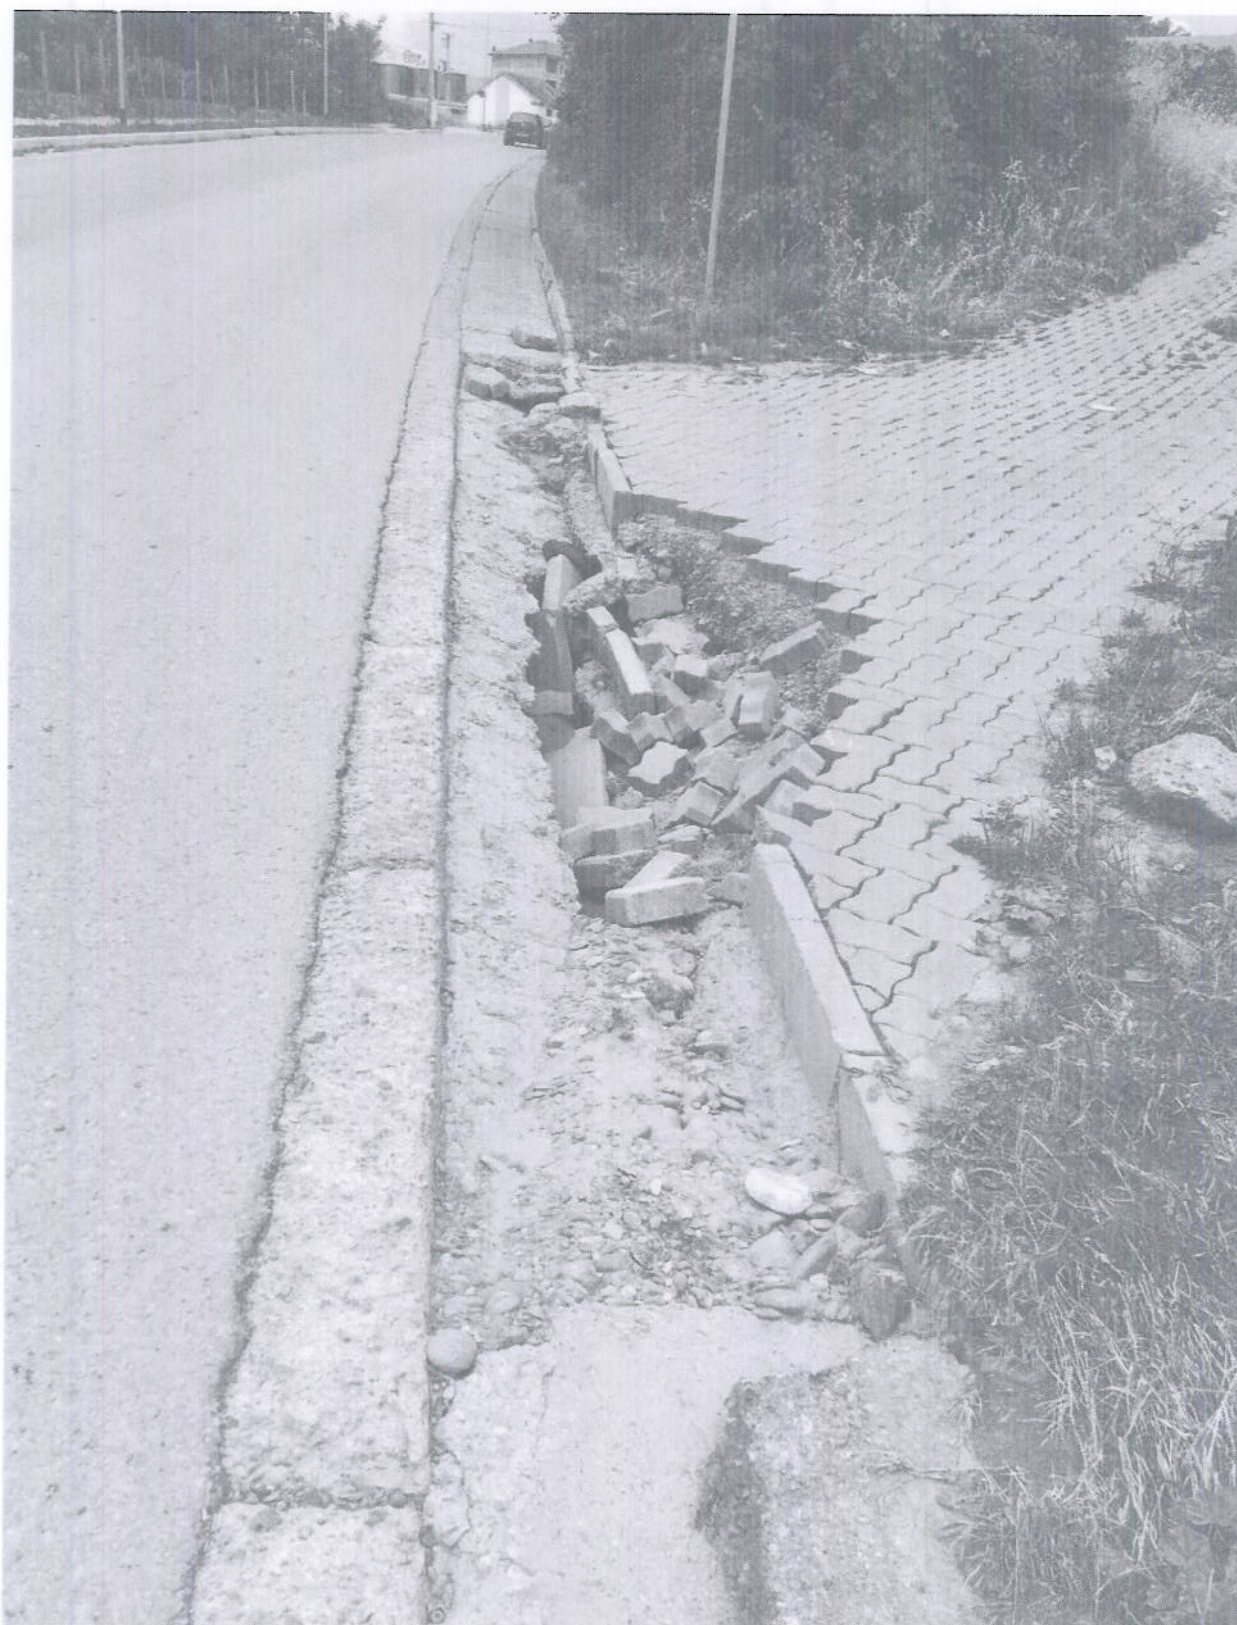
Dëmtimi i rigolës, gurëve skajorë dhe një pjesë të rrugës me kubëza

| Nr.Pos. | Përshkrimi i Posicionit | Njësia | Sasia | Çmimi | Shuma |
|---|---|---|---|---|---|
| 15 | Furnizimi, transporti dhe montimi I gurëve skajorë me dim.18x24cm. | m' | 31.00 | 8.00 | 248.00€ |

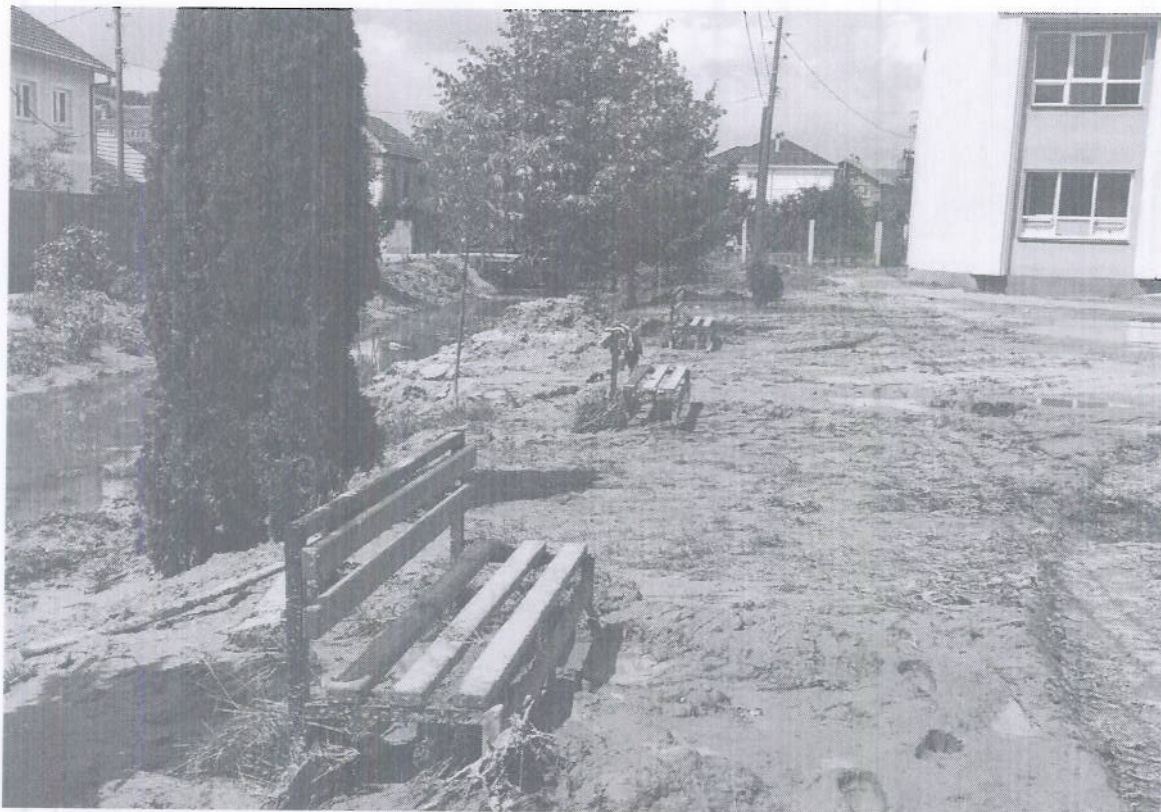
Mbushja e oborrit dhe platos së shkolles me balte nga të reshurat

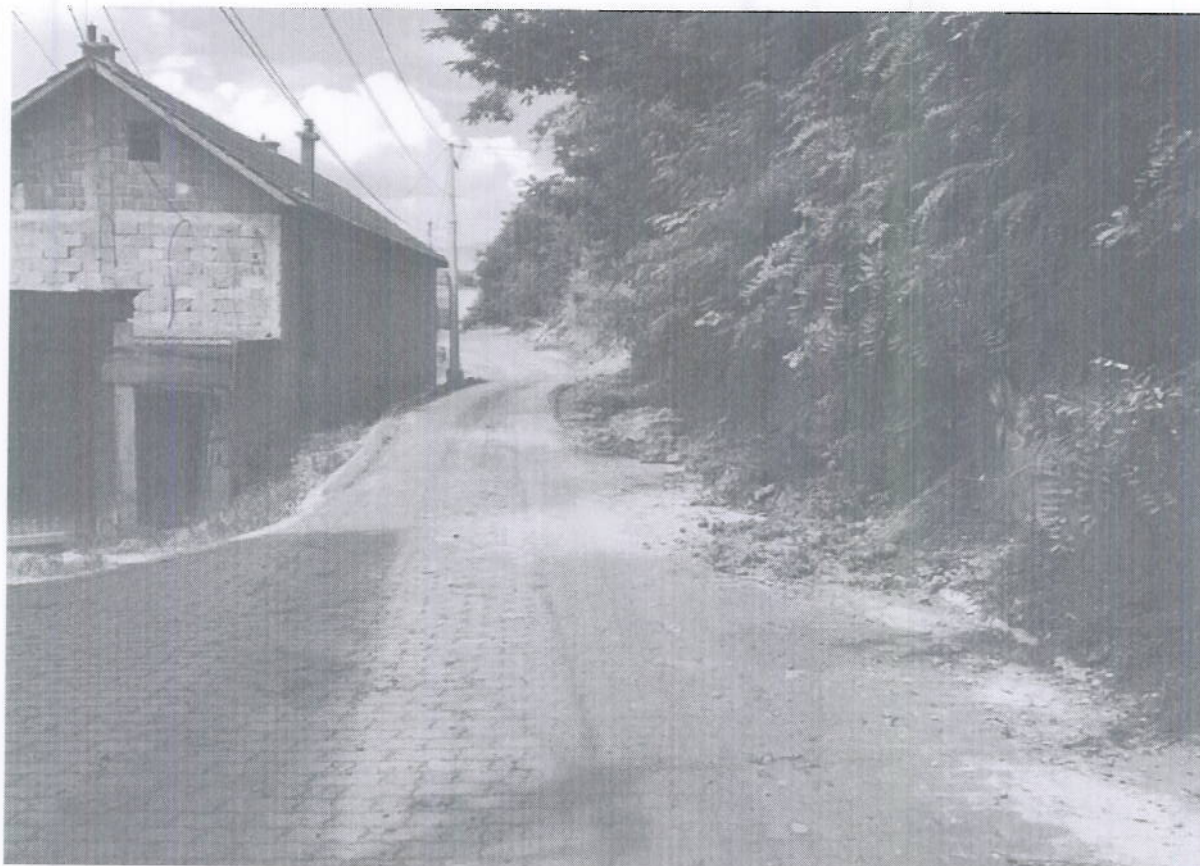
Rreshqitja e dheut në trup të rrugës të shkaktuara nga të reshurat

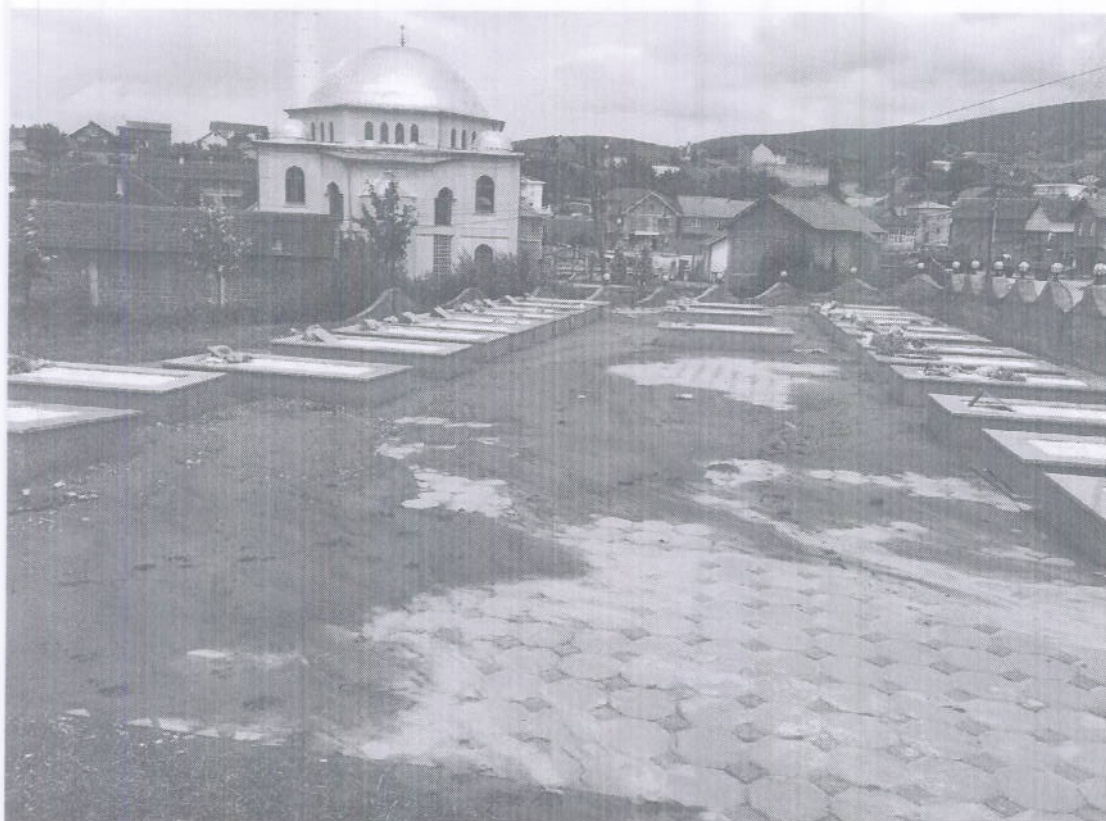
Mbushja e platos së vorrezave me baltë (me humus) gjatë vërshimeve.

| Nr.Pos. | Përshkrimi i Posicionit | Njësia | Sasia | Çmimi | Shuma |
|---|---|---|---|---|---|
| 2 | Pastrimi i vorrezave te deshmorve nga balta dhe dheu i sjellur nga vershimet. | m <sup>2</sup> | 400.00 | 1.80 | 720.00€ |

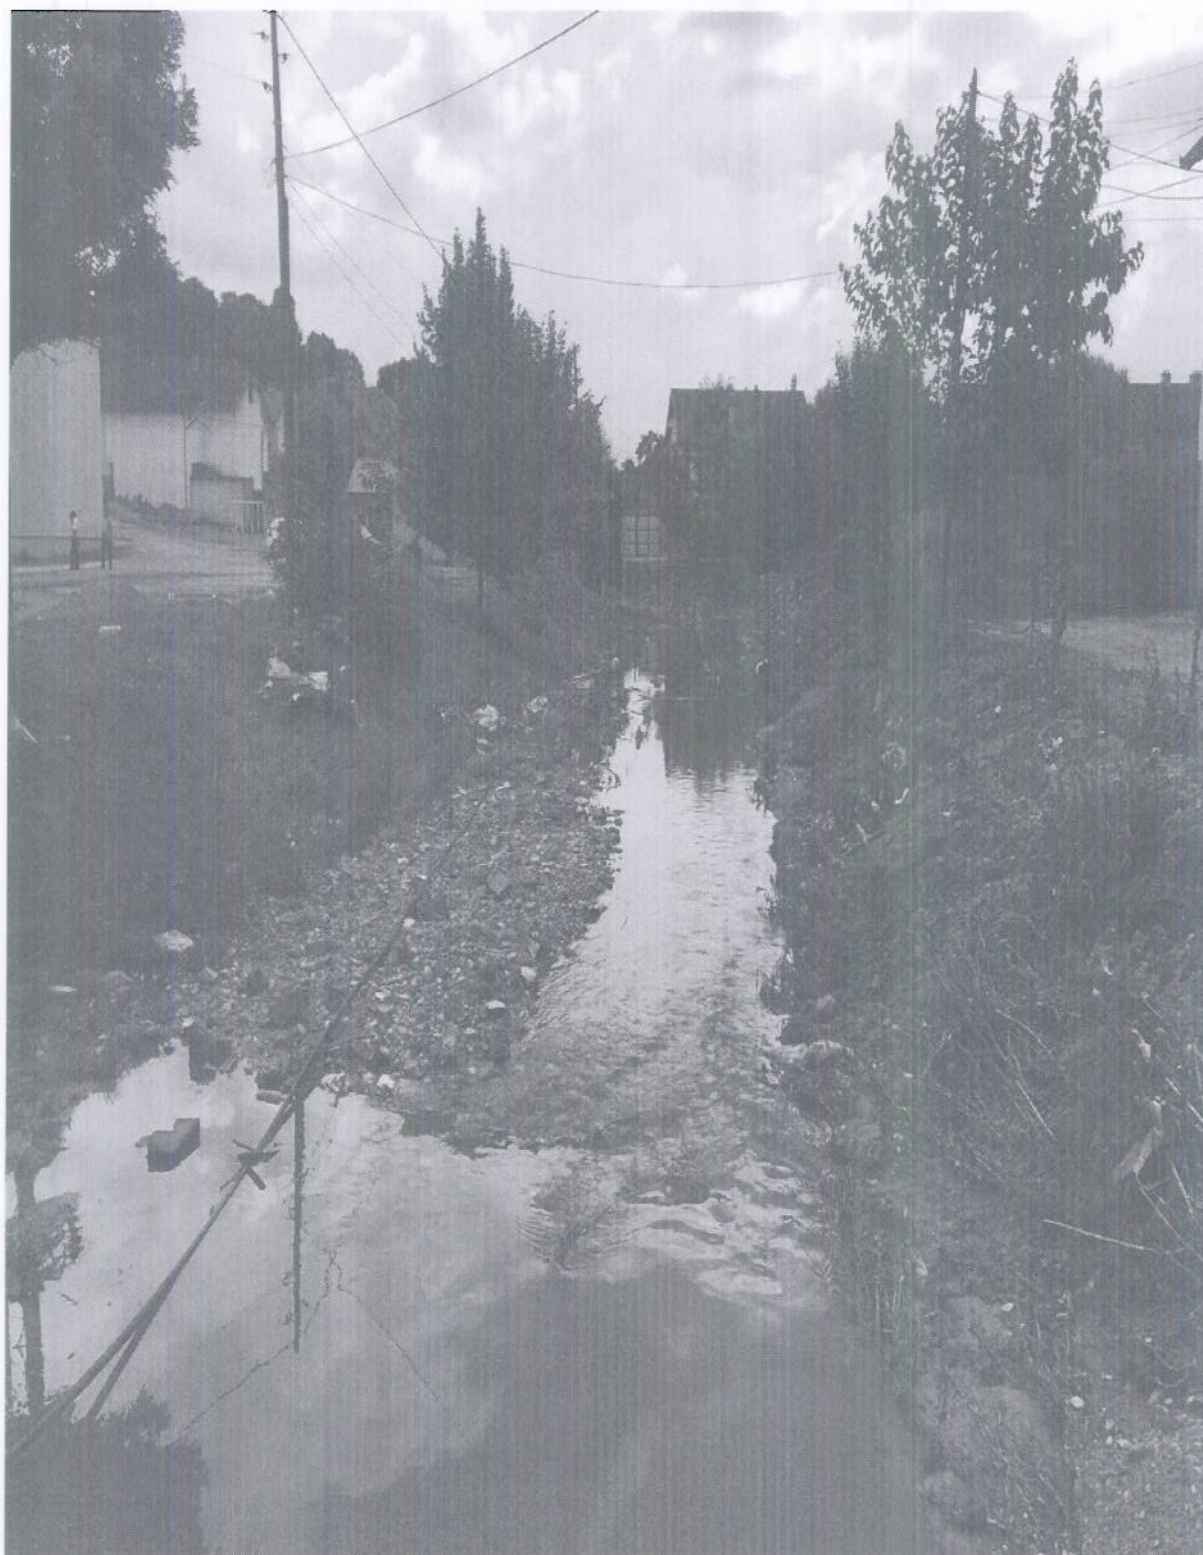
Mbushja e prockës me baltë dhe mbeturina të ndryshme të shkaktuara nga të reshurat

| Nr.Pos. | Përshkrimi i Posicionit | Njësia | Sasia | Çmimi | Shuma |
|---|---|---|---|---|---|
| 11 | Pastrimi i kanalit te hapur egzistues nga mbeturinat dhe hedhurinat te ndryshme gjatë të rreshurave - vërshimeve. | m' | 2570.00 | 1.50 | 3,855.00€ |

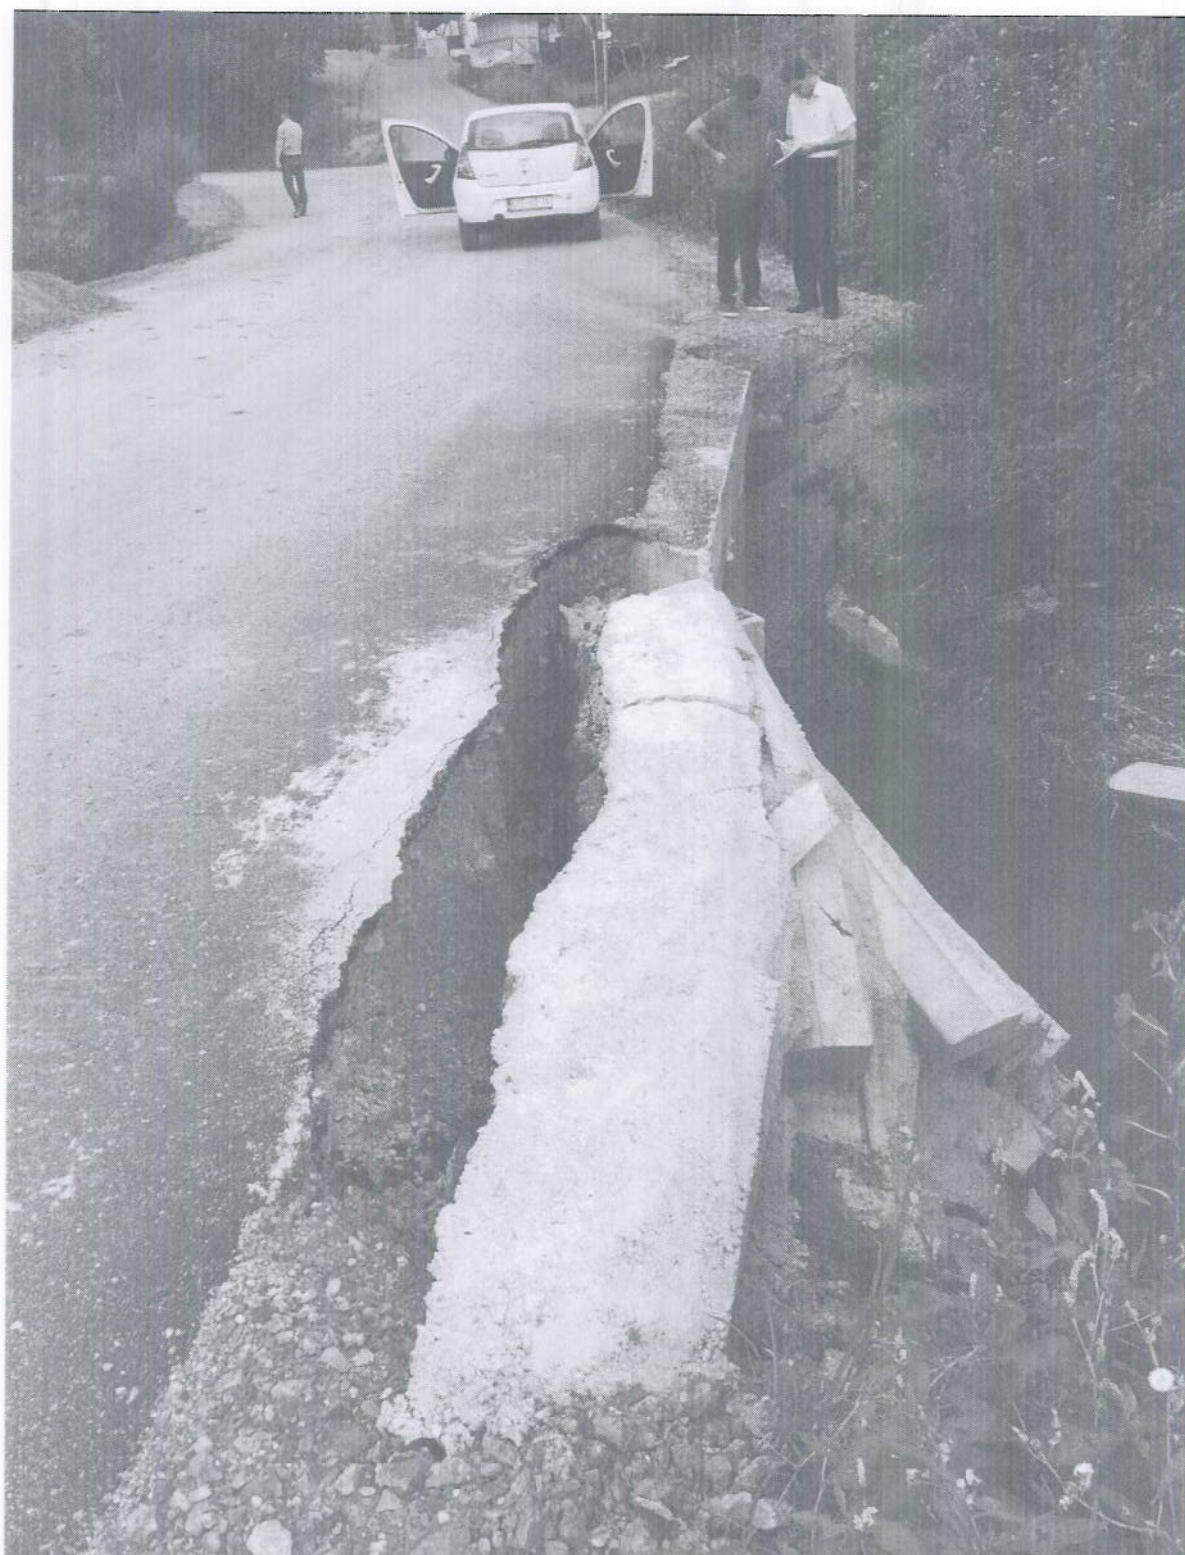
Dëmtimi i bankinës dhe shpatullave të urës.

| Nr.Pos. | Përshkrimi i Posicionit | Njësia | Sasia | Çmimi | Shuma |
|---|---|---|---|---|---|
| 16 | Pergaditja dhe betonimi i kraheve ne te dy anet e ures egzistuese, me trashesi me dim. t=0.25m, h=3.0m, L=12.0m.Ne qmim te llogaritet edhe armatura e nevojshme per kete pozicion. | m <sup>3</sup> | 23.00 | 75.00 | 1,725.00€ |

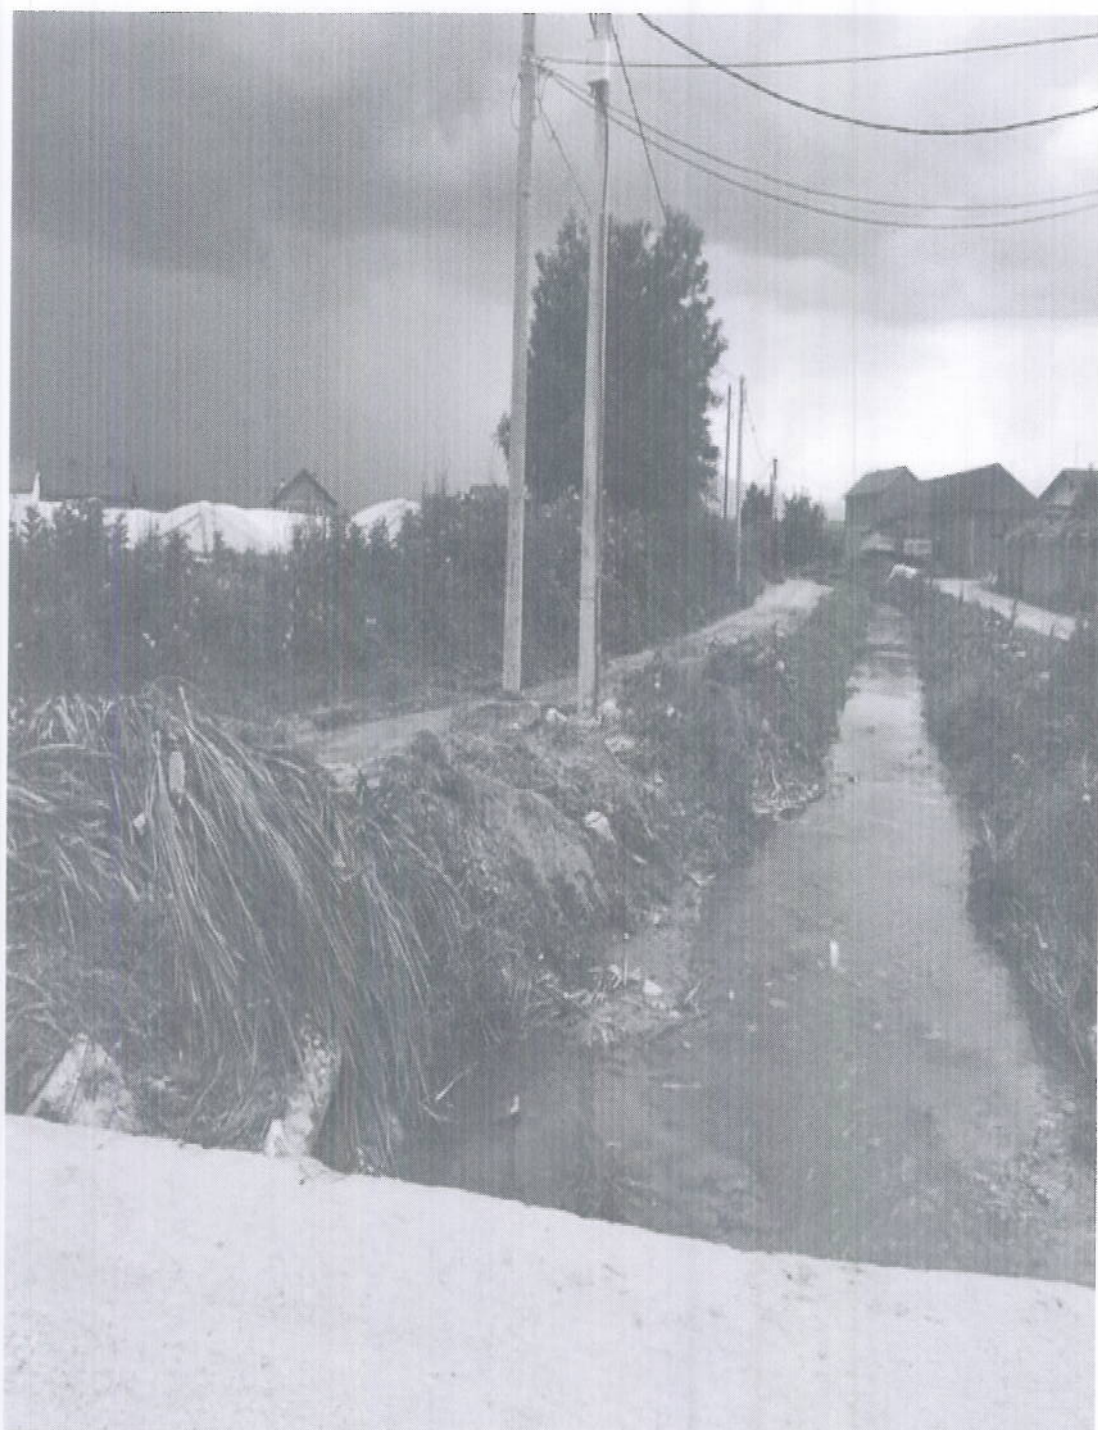
Mbushja e prockës me balte dhe mbeturina të ndryshme të shkaktuara nga të reshurat
