**KOMUNA E RAHOVECIT - OPŠTINA ORAHOVAC**  
**Drejtoria për Administratë të përgjithshme**  
**Odeljenje za Opštu Upravu**

**RAPORT I KOMISIONIT PËR VLERËSIMIN E DËMEVE NË INFRASTRUKTURË**  
**PUBLIKE TË SHKAKTUARA NGA BRESHËRI DHE SHIRAT E**  
**RRËMBYESHËM TË DATËS 14, 15, DHE 16 QERSHOR 2018**

**Komisionit për vlerësimin e dëmeve në infrastrukturë publike të shkaktuara nga breshëri dhe shirat e rrëmbyeshëm të datës 14, 15 dhe 16 Qershor 2018**

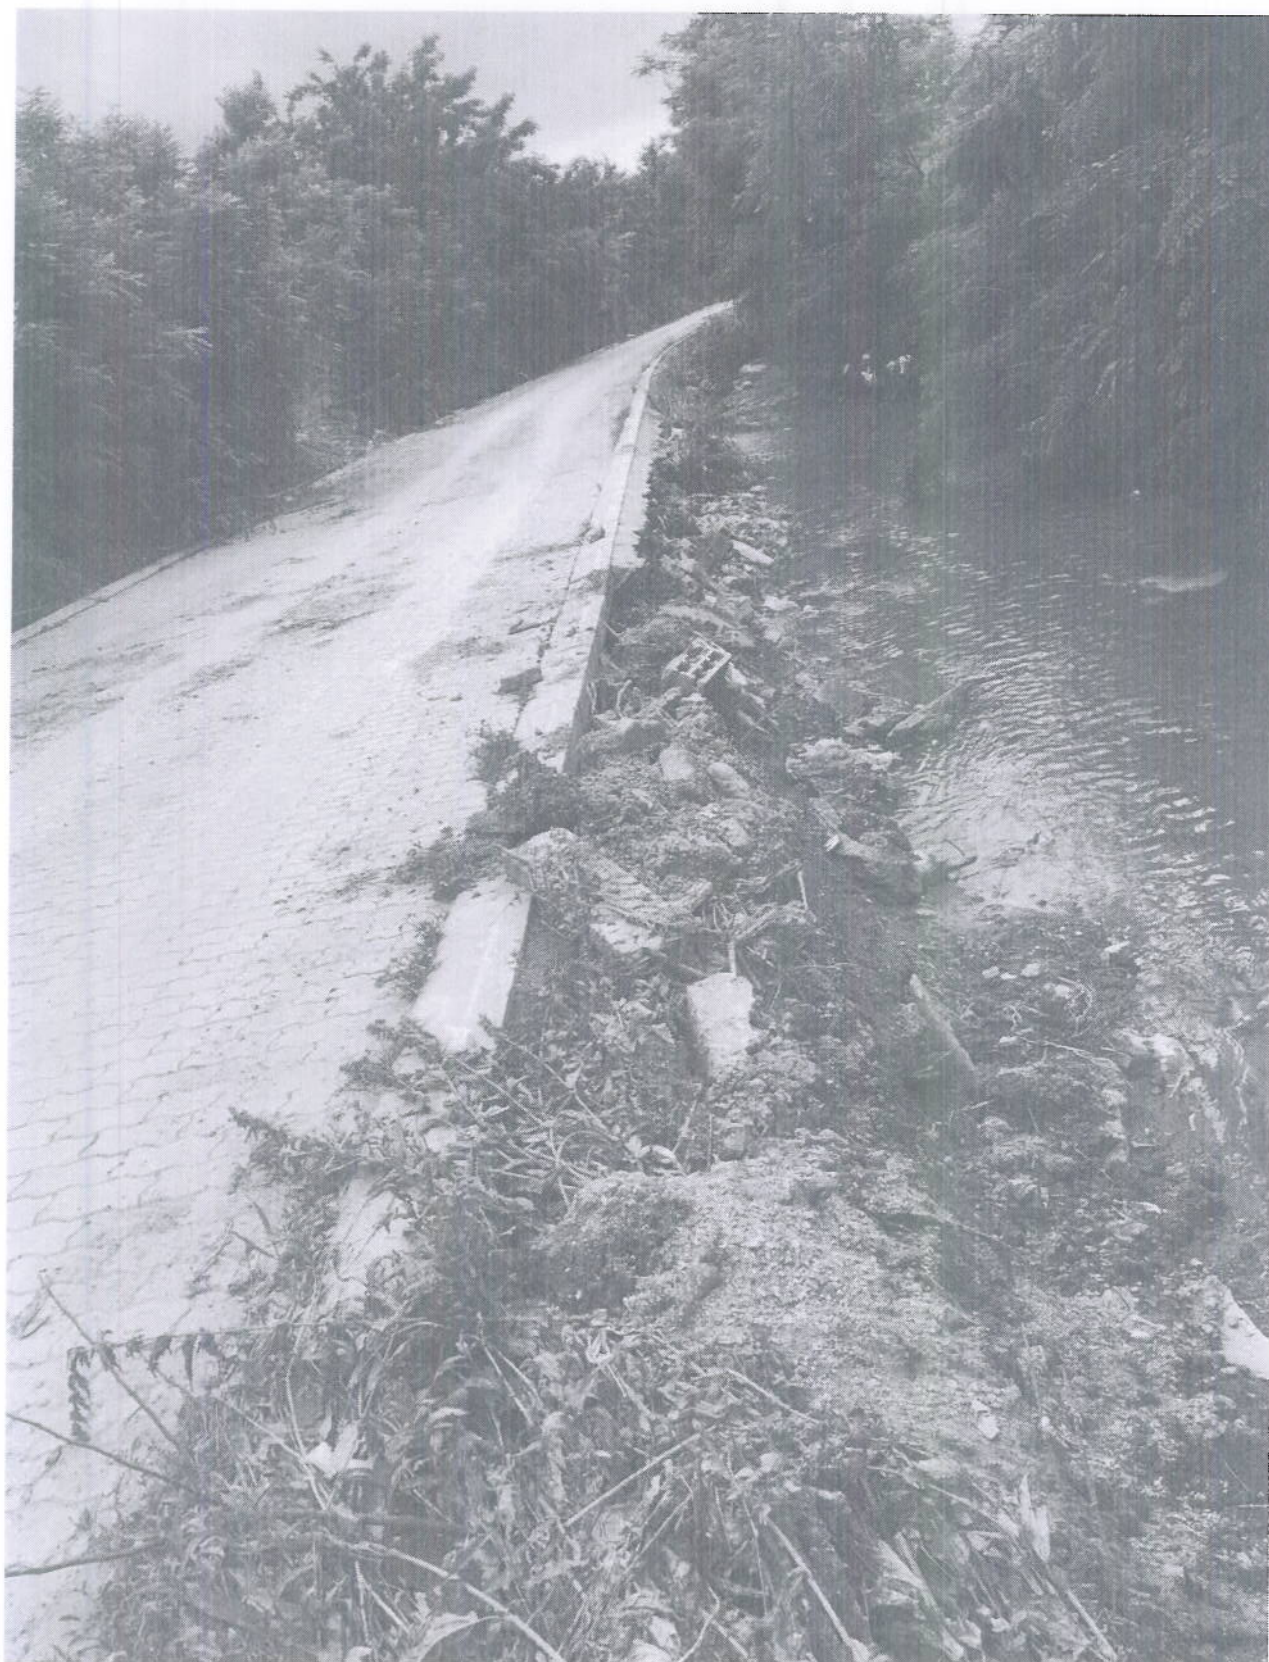
Dalja e ujit nga shtrati i prockës në rrugë dhe erozioni i bankinave të rrugës .

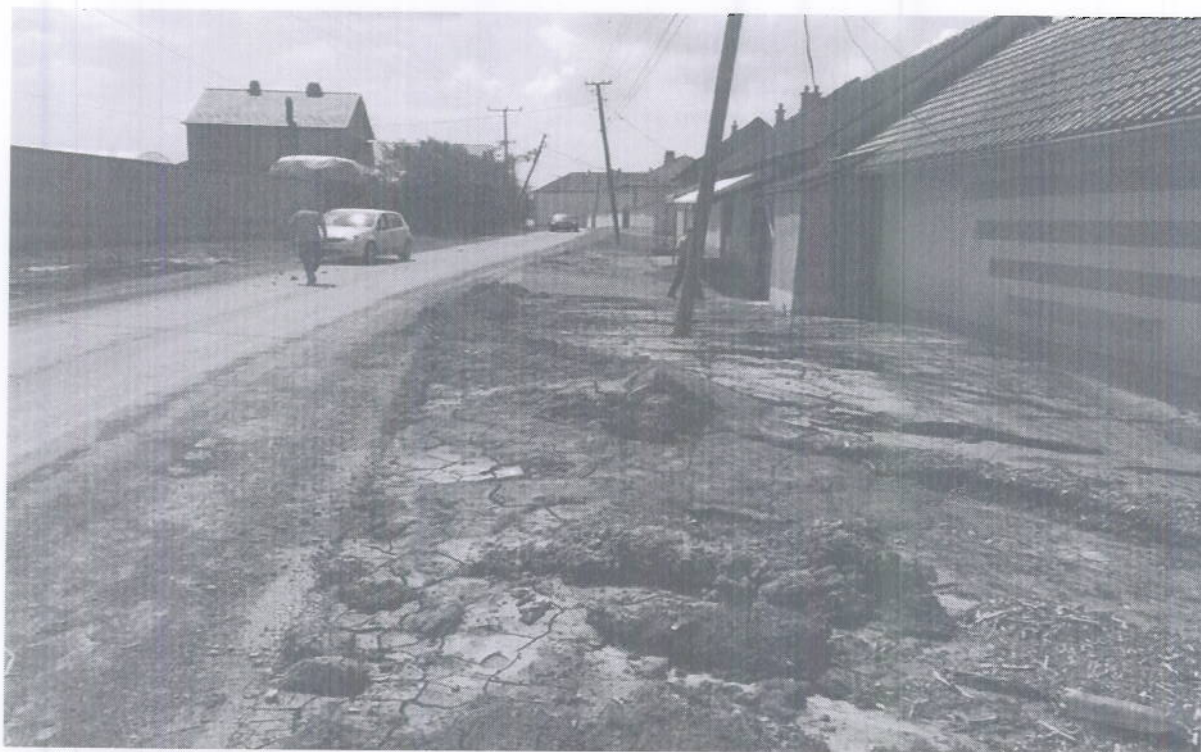
Mbushja e trotuarëve dhe rrugës me baltë.

| Nr.Pos. | Përshkrimi i Posicionit | Njësia | Sasia | Çmimi | Shuma |
|---|---|---|---|---|---|
| 1 | Pastrimi i rrugëve,trotuarve dhe oborret e shkollave nga balta dhe dheu i sjellur nga vershimet. | m <sup>3</sup> | 11265.00 | 1.50 | 16,897.50€ |

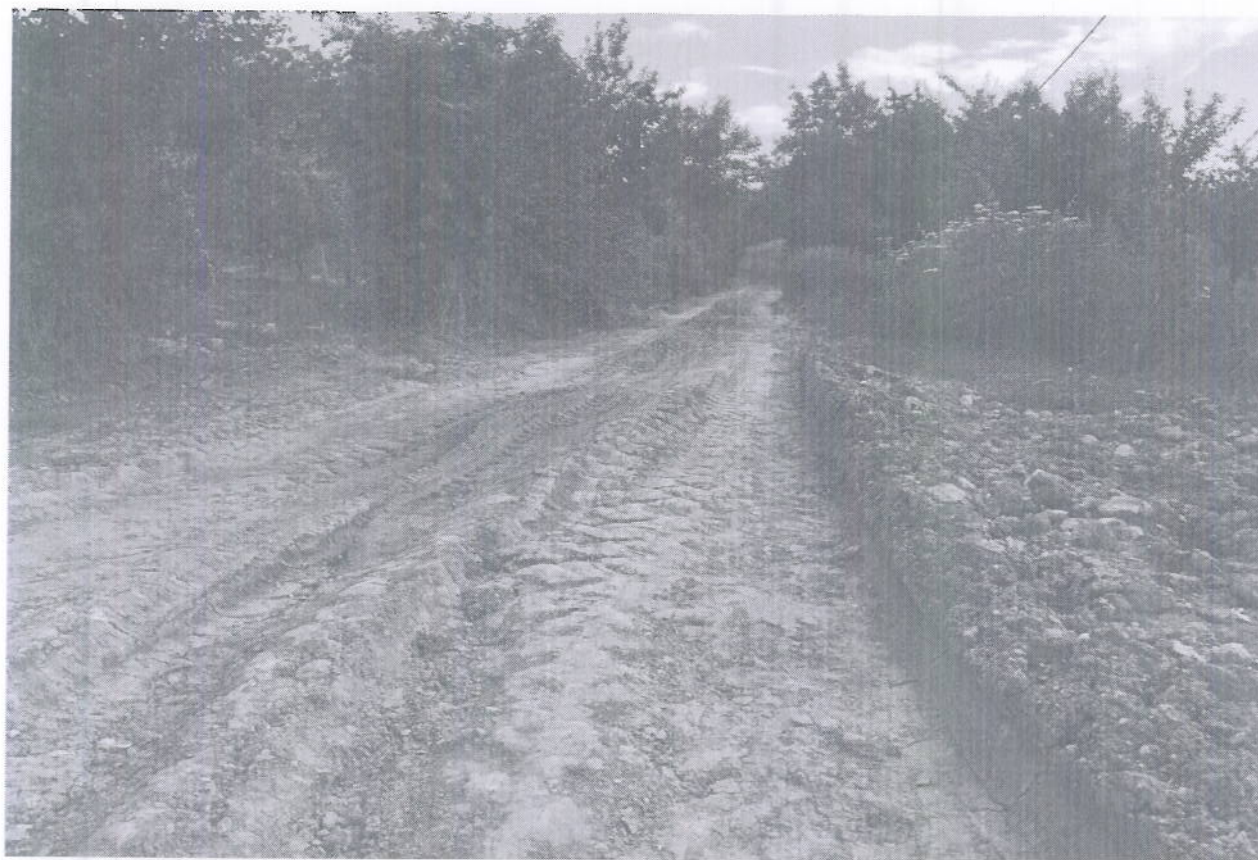
Mbushja dhe dëmtimi i rrugës me baltë

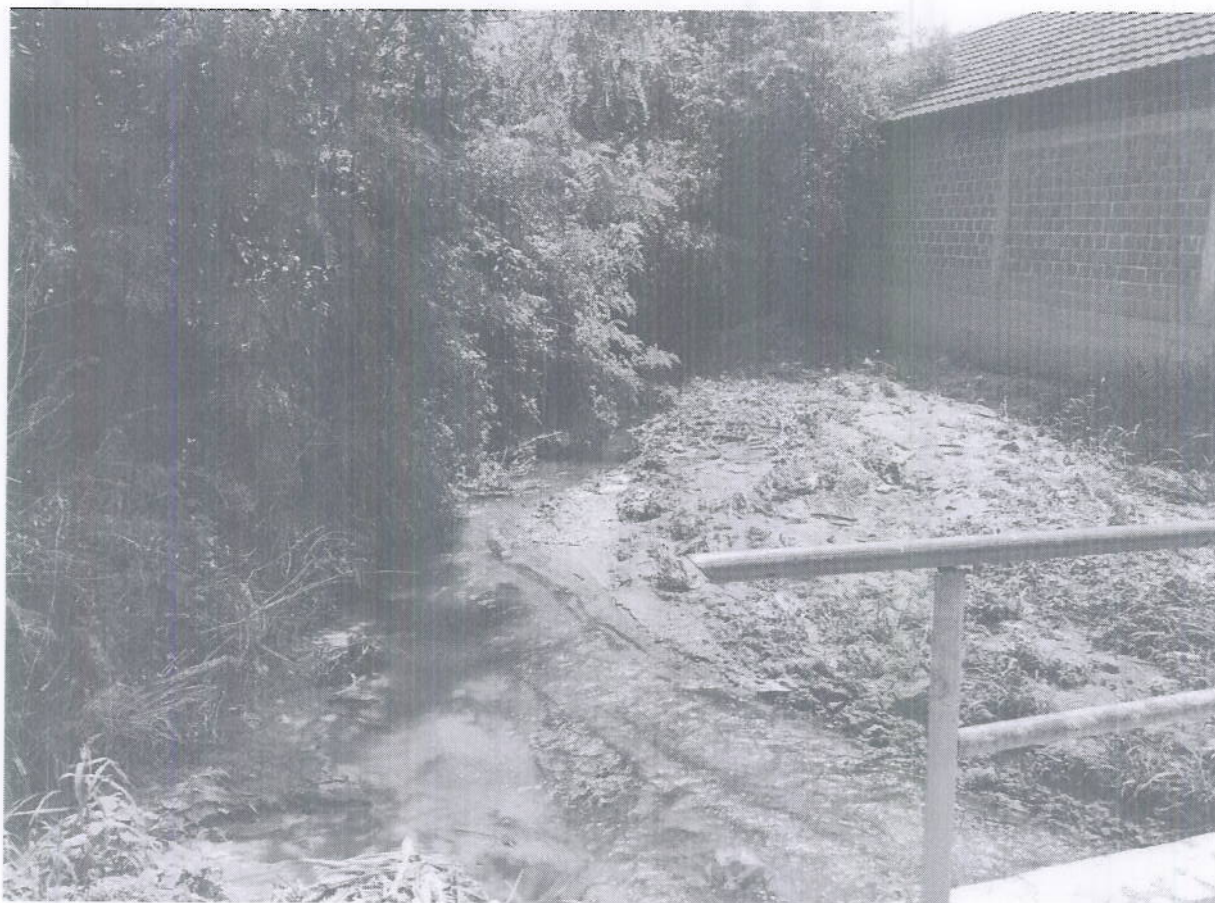
Mbushja e prrockës me baltë dhe mbeturina të ndryshme të shkaktuara nga të reshurat

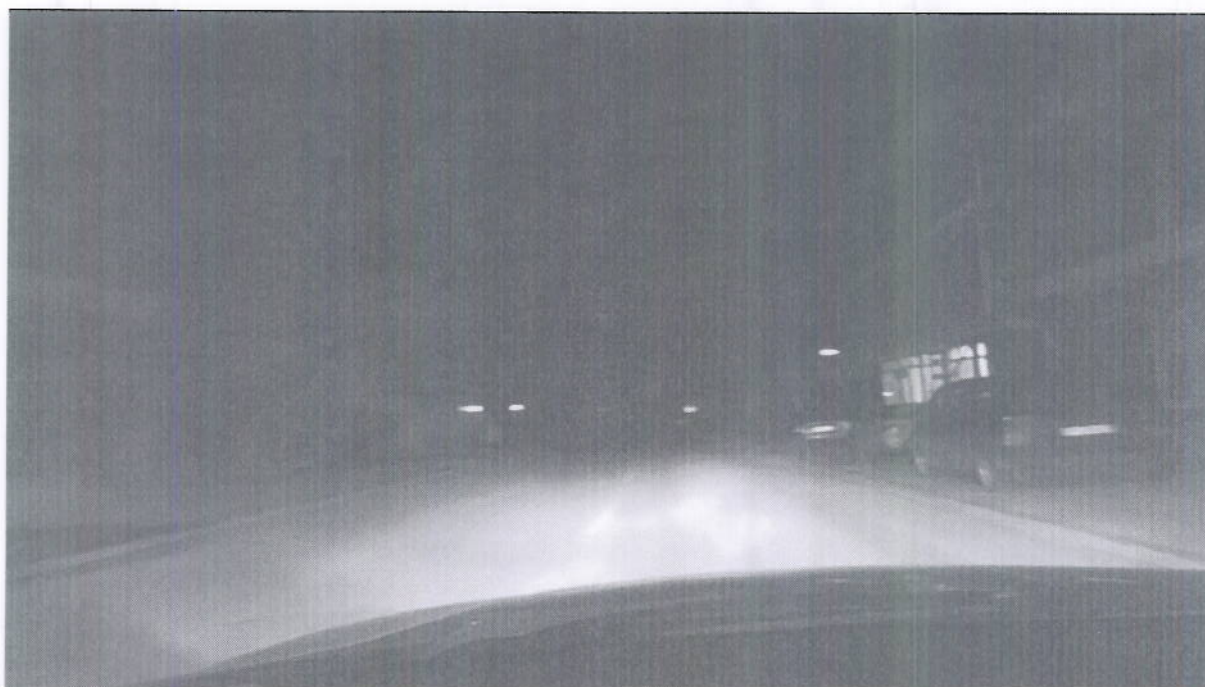
Havaritë në ndriqimin publik.

| Nr.Pos. | Përshkrimi i Posicionit | Njësia | Sasia | Çmimi | Shuma |
|---|---|---|---|---|---|
| 19 | Furnizimi, transporti dhe monntimi i llampave LED 100W të ndriçimit publik . | cope | 224.00 | 80.00 | 17,920.00€ |

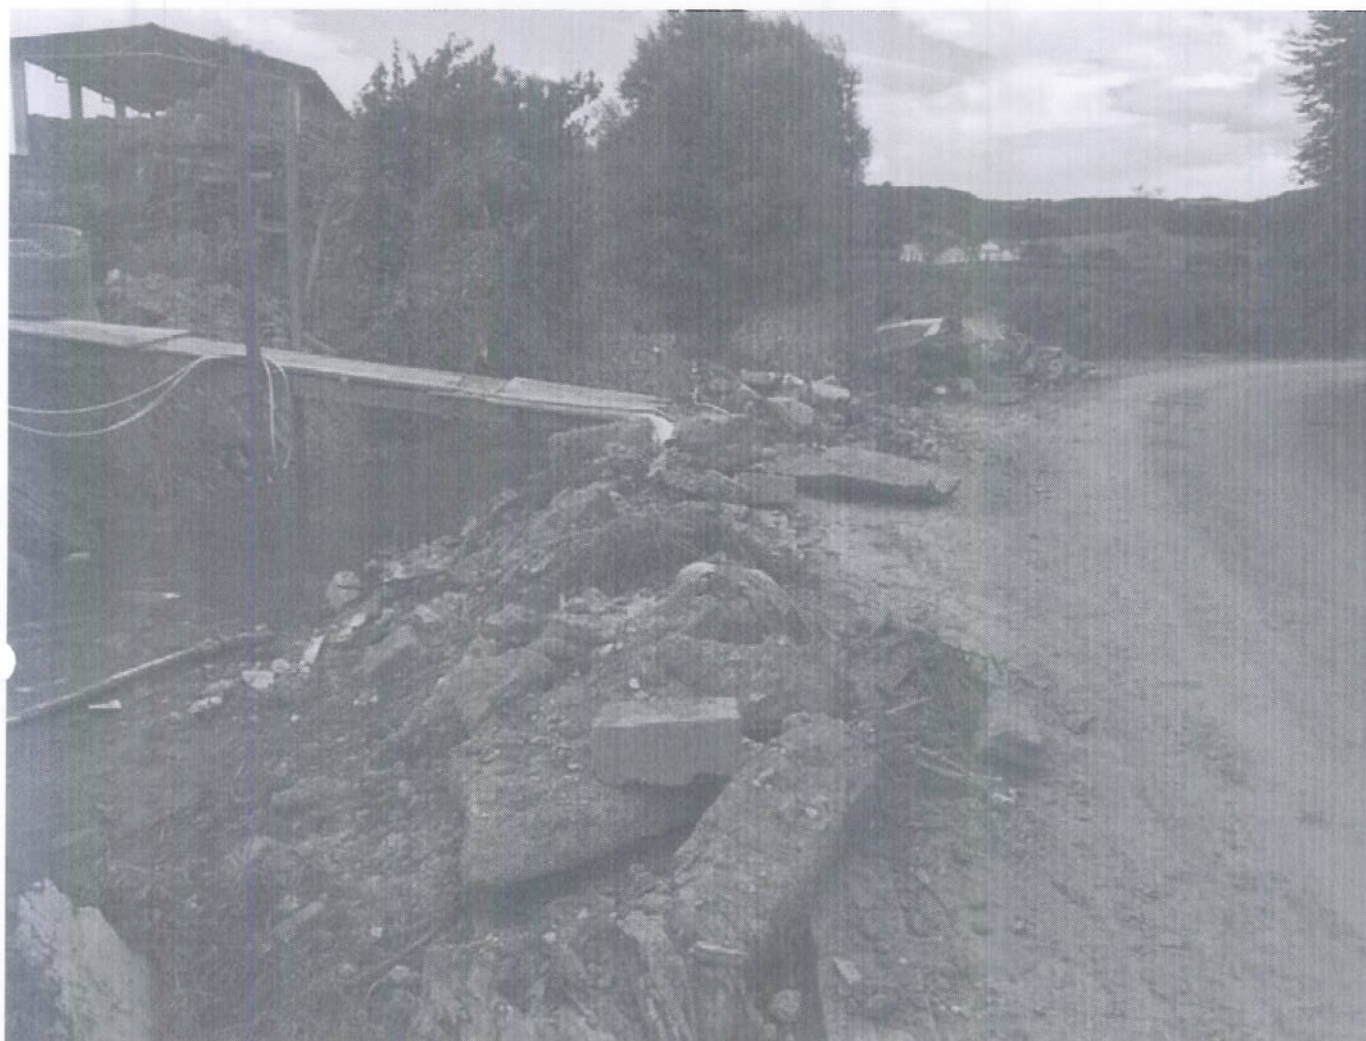
Rrërimi i urës me tuba prej betoni dhe mbushja e rrugës me nbeturina.

| Nr.Pos. | Përshkrimi i Posicionit | Njësia | Sasia | Çmimi | Shuma |
|---|---|---|---|---|---|
| 17 | Furnizimi, transporti dhe punimi i lëshës prej gypave nga betoni me diamtër 3xØ1000mm me gjatësi prej L=8m.Në çmim të llogaritet edhe punimi i kokave hyrëse dhe dalëse prej betoni të armuar. | cope | 2.00 | 2500.00 | 5,000.00€ |

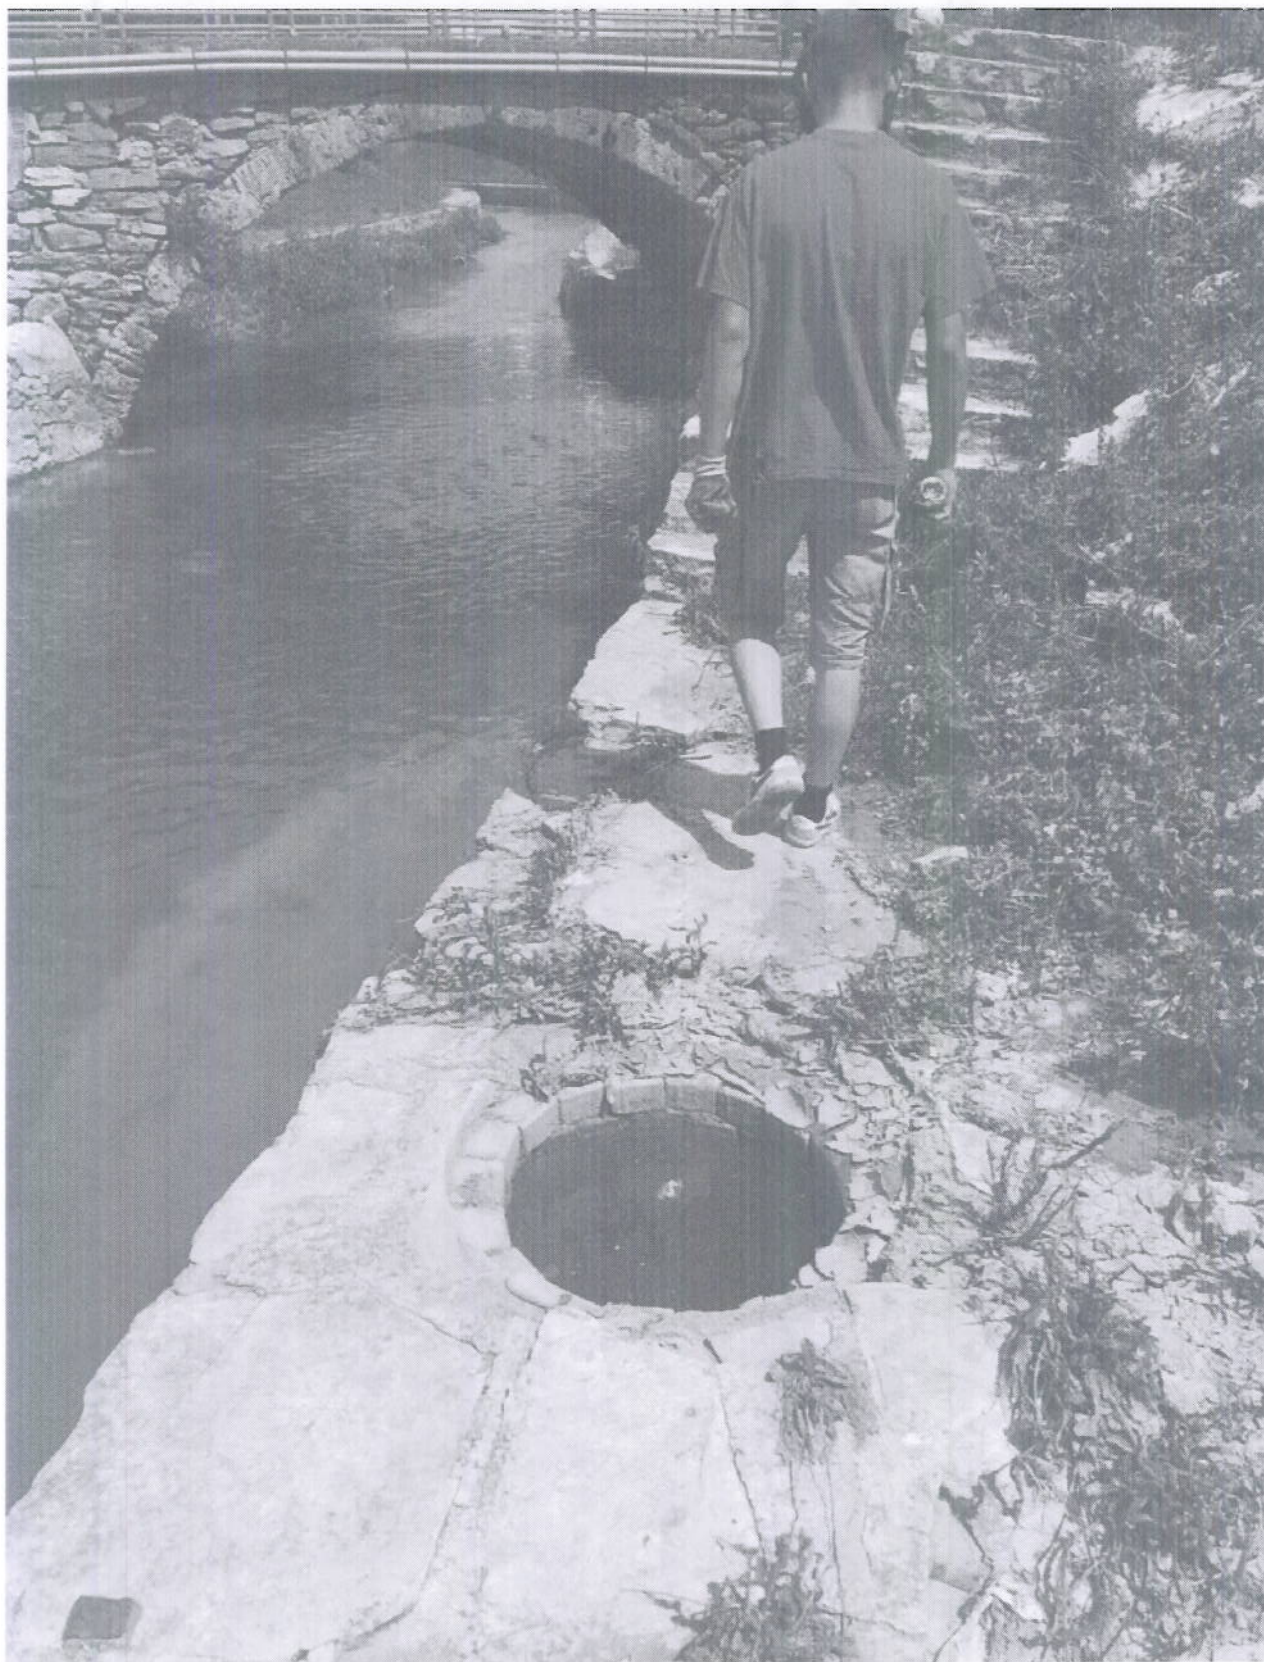
Mbyllja dhe bllokimi i pusetës dhe kanalizimit fekal nga vërshimet.

| Nr.Pos. | Përshkrimi i Posicionit | Njësia | Sasia | Çmimi | Shuma |
|---|---|---|---|---|---|
| 4 | Sigurimi, transporti, nivelizimi dhe vendosja e kapakeve mbi pusetat egzistuese per kanalizimin e ujrave te zeza. | cope | 21.00 | 110.00 | 2,310.00€ |

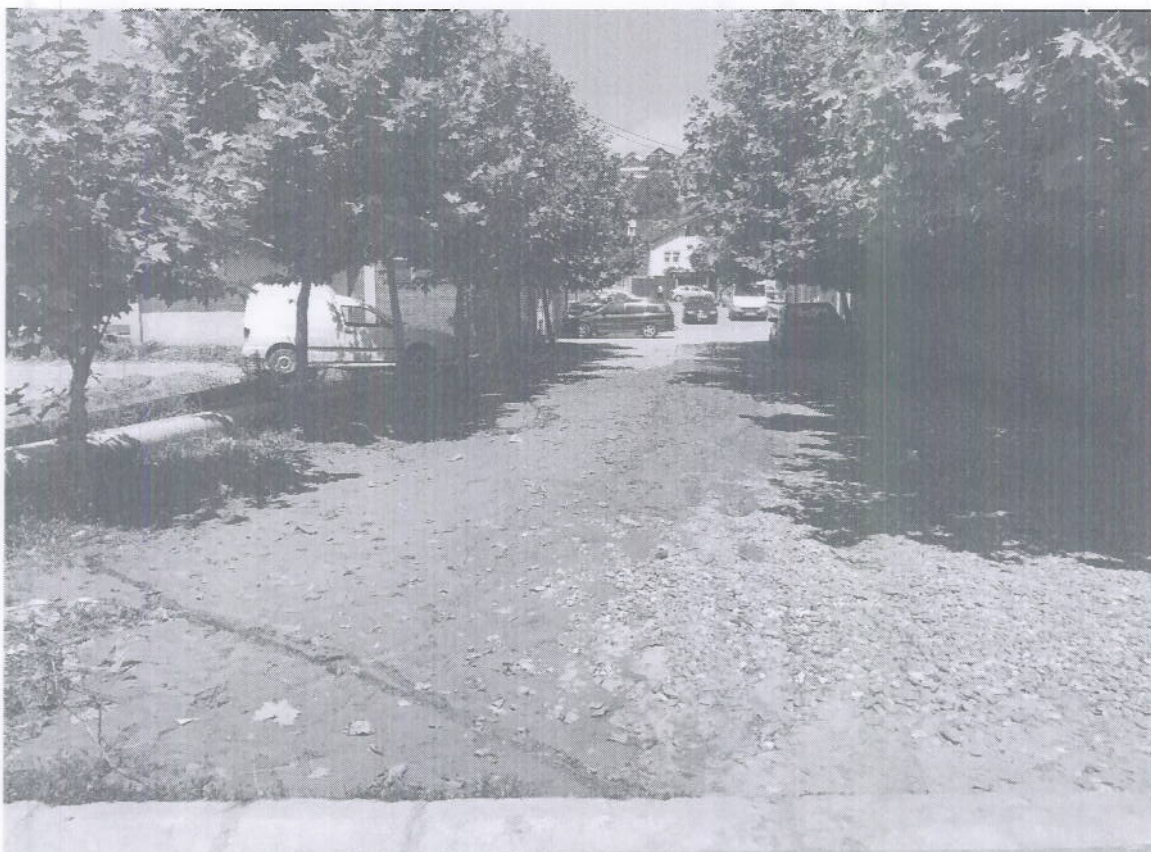
Mbushja e rrugës me baltë dhe zhavor nga vërshimet.

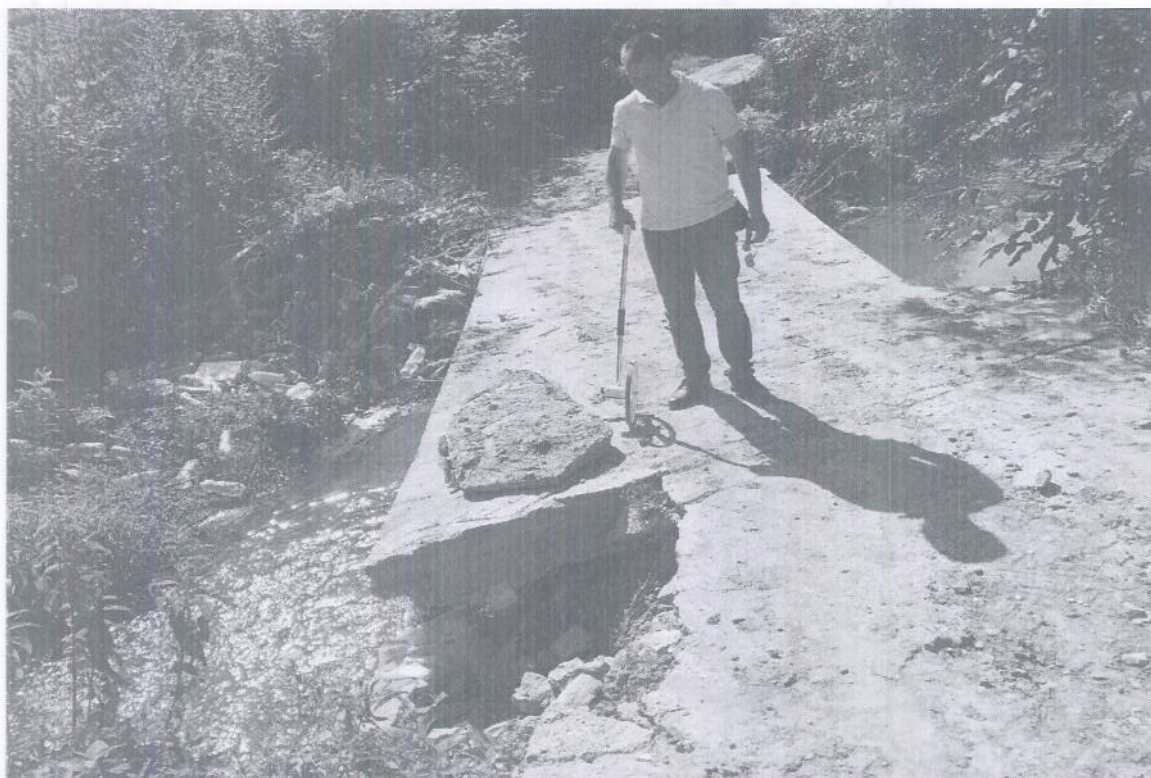
Dëmtimi i urës mbi përrockë dhe dëmtimi i rrugës.

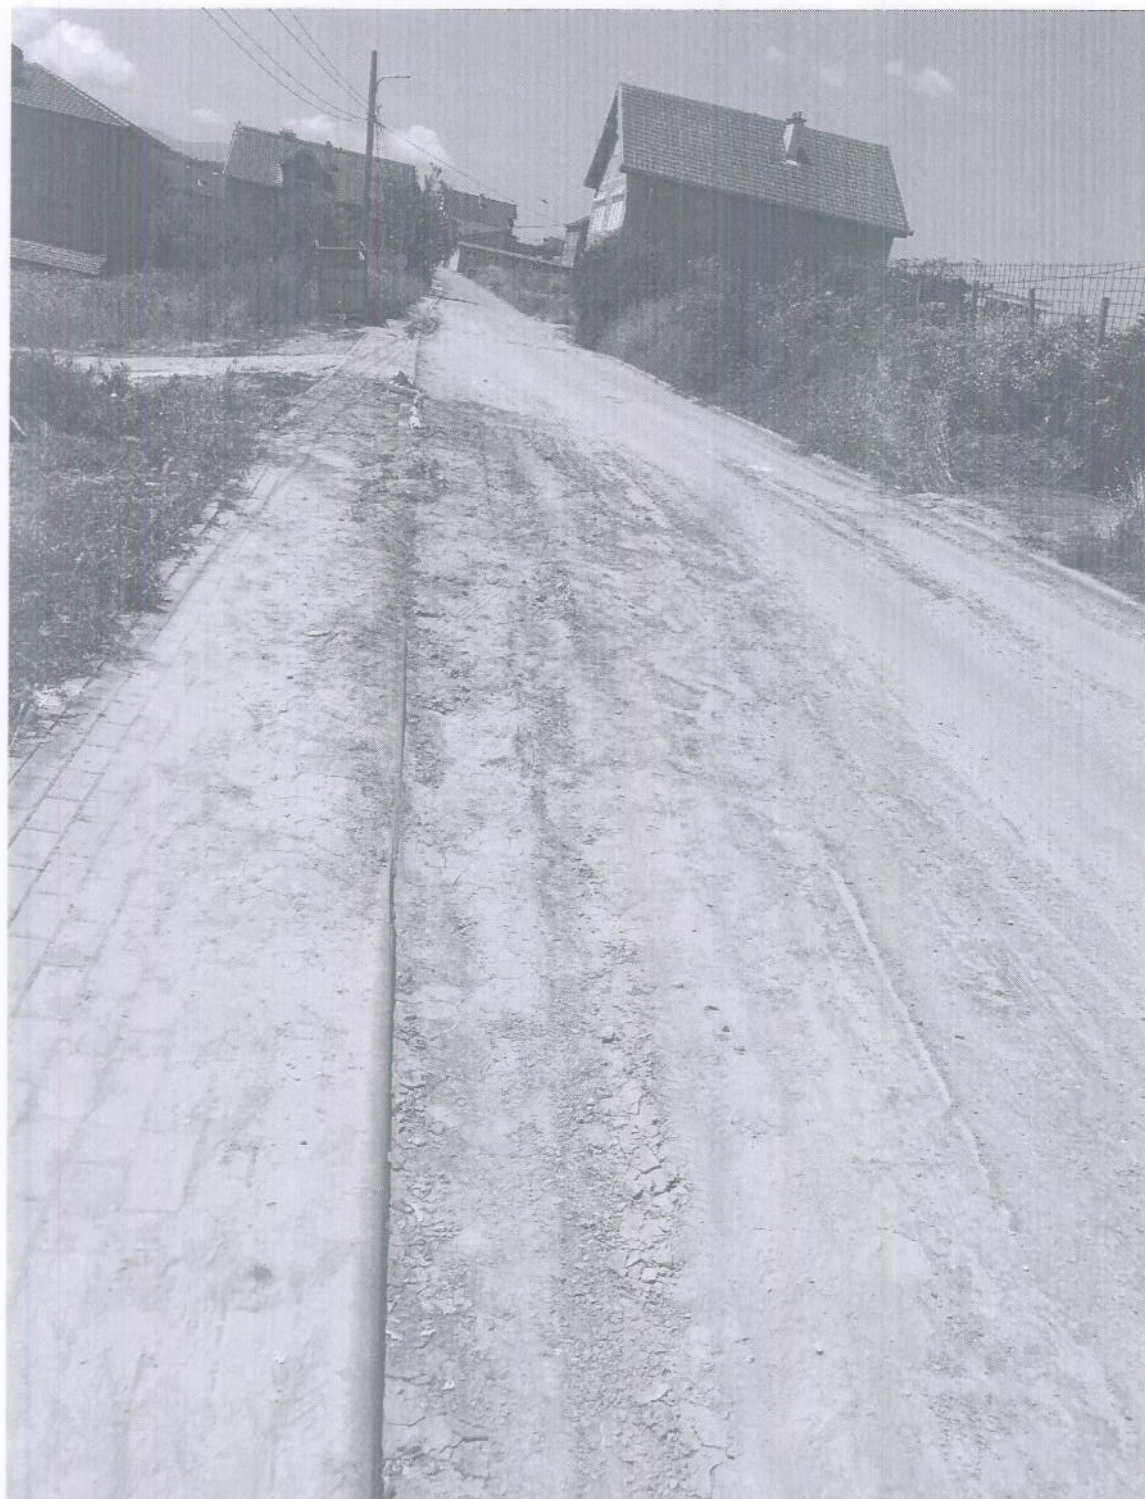
Mbushja e rrugës dhe trotuareve me baltë(me humus) gjatë vërshimeve.

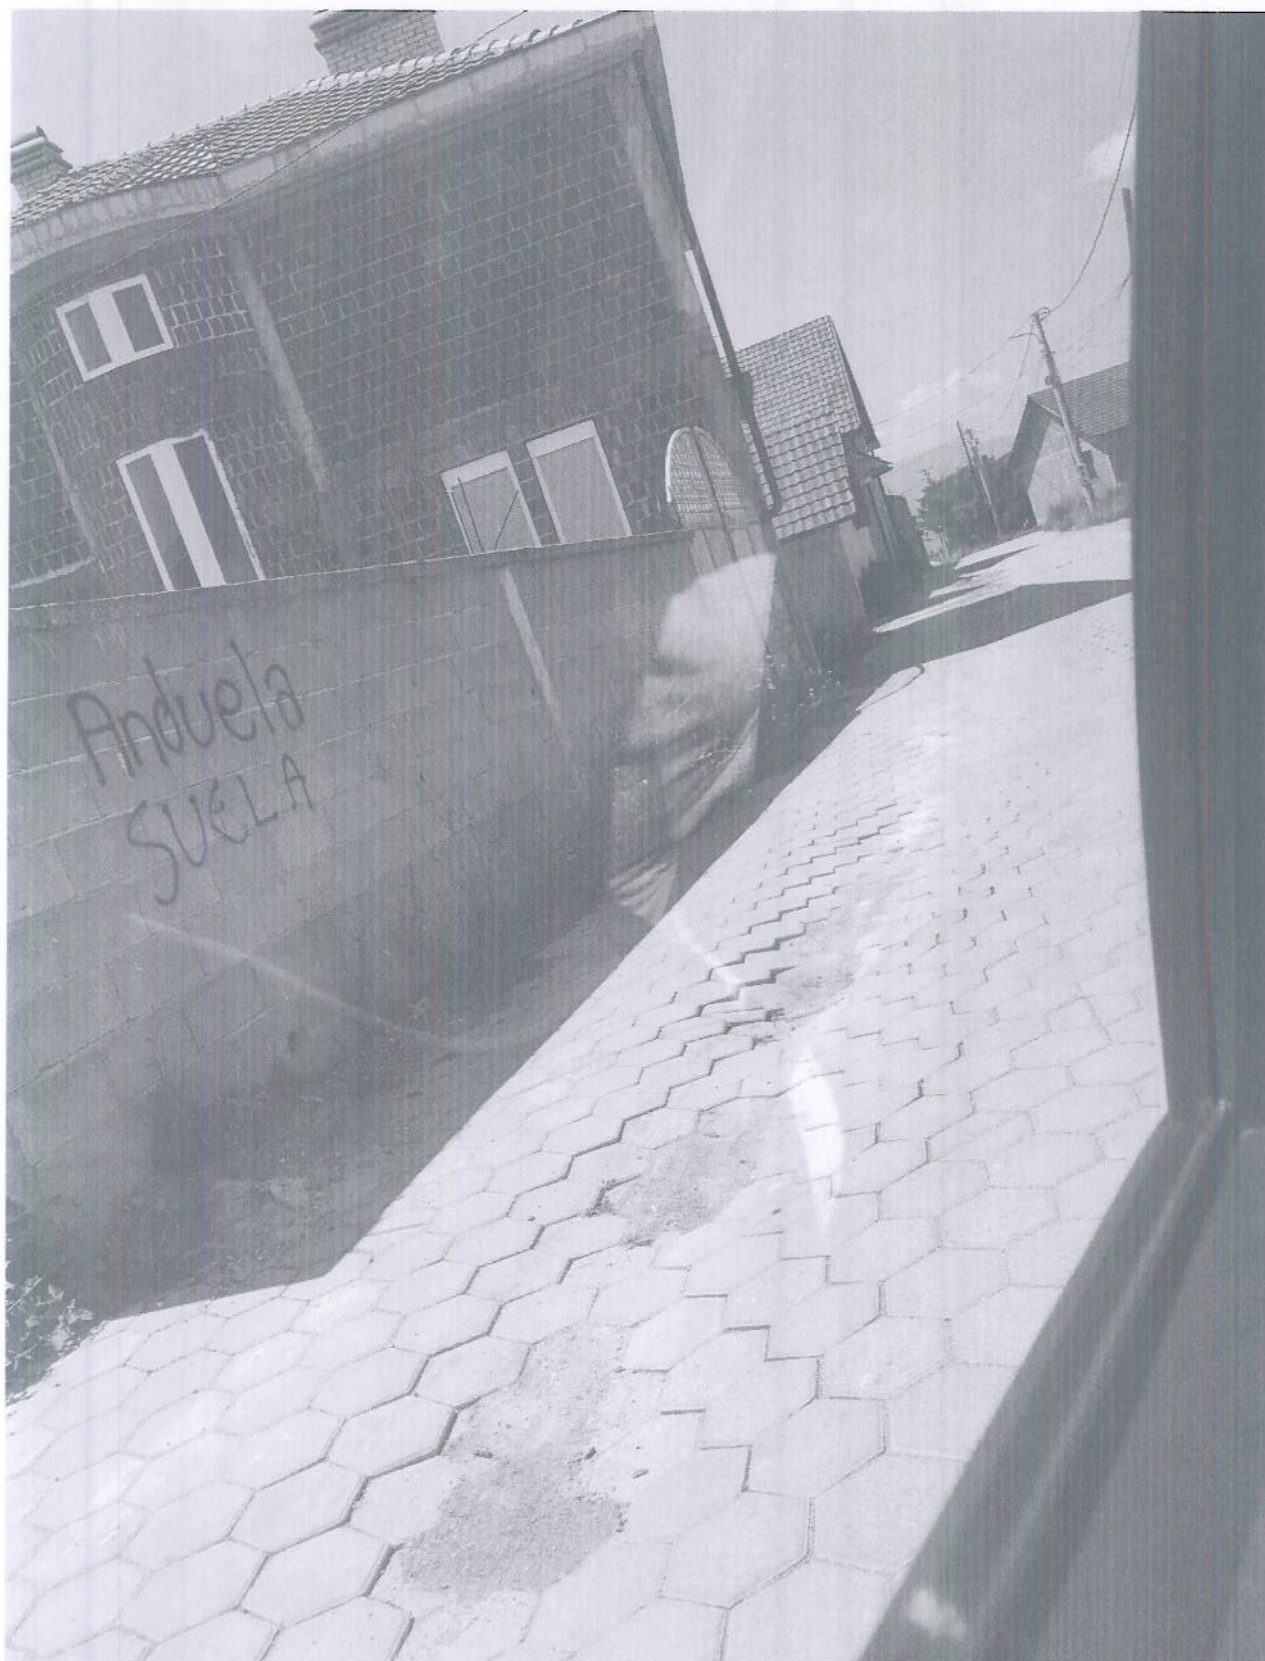
Dëmtimi i trupit të rrugës me kubëza si shkak i vërshimeve.

| Nr.Pos. | Përshkrimi i Posicionit | Njësia | Sasia | Çmimi | Shuma |
|---|---|---|---|---|---|
| 3 | Demonitimi, nivelizimi dhe rimontimi i kubzave neper rruget urbane dhe rurale. | m <sup>2</sup> | 4969.00 | 3.00 | 14,907.00€ |

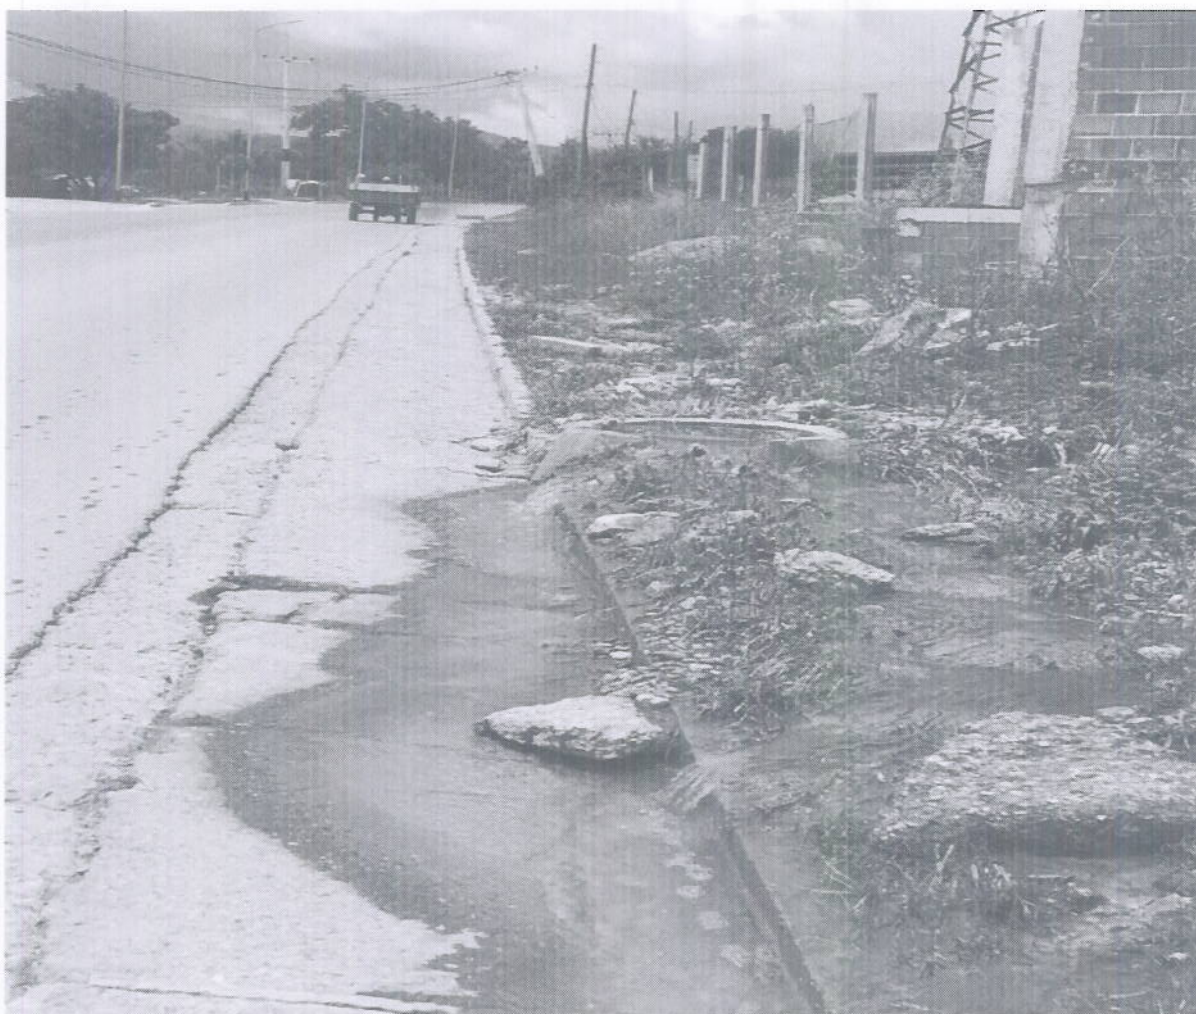
Bllokimi I kanalizimit fekat nga te rreshurat

| Nr.Pos. | Përshkrimi i Posicionit | Njësia | Sasia | Çmimi | Shuma |
|---|---|---|---|---|---|
| 5 | Pastrimi dhe debllokimi i kanalizimit fekal dhe atmosferik me dimater te ndshysem. | m' | 805.00 | 3.00 | 2,415.00€ |

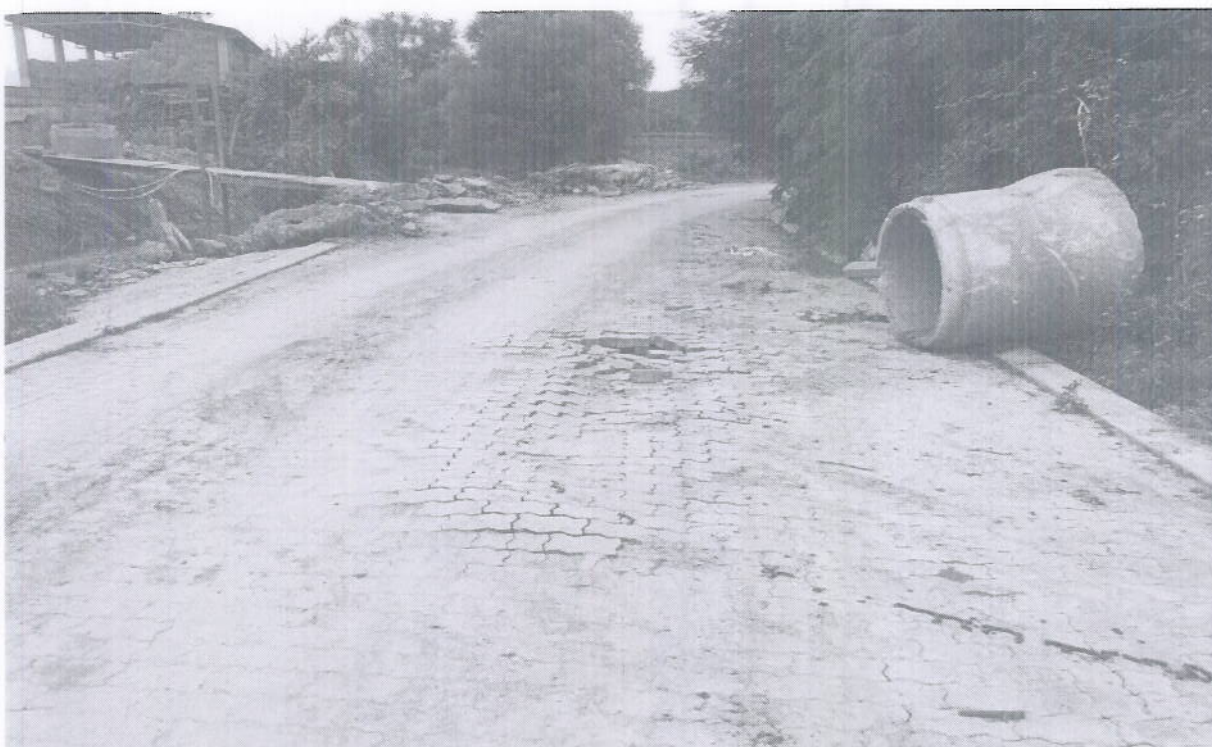
Dëmtimi rrugës me kubëza

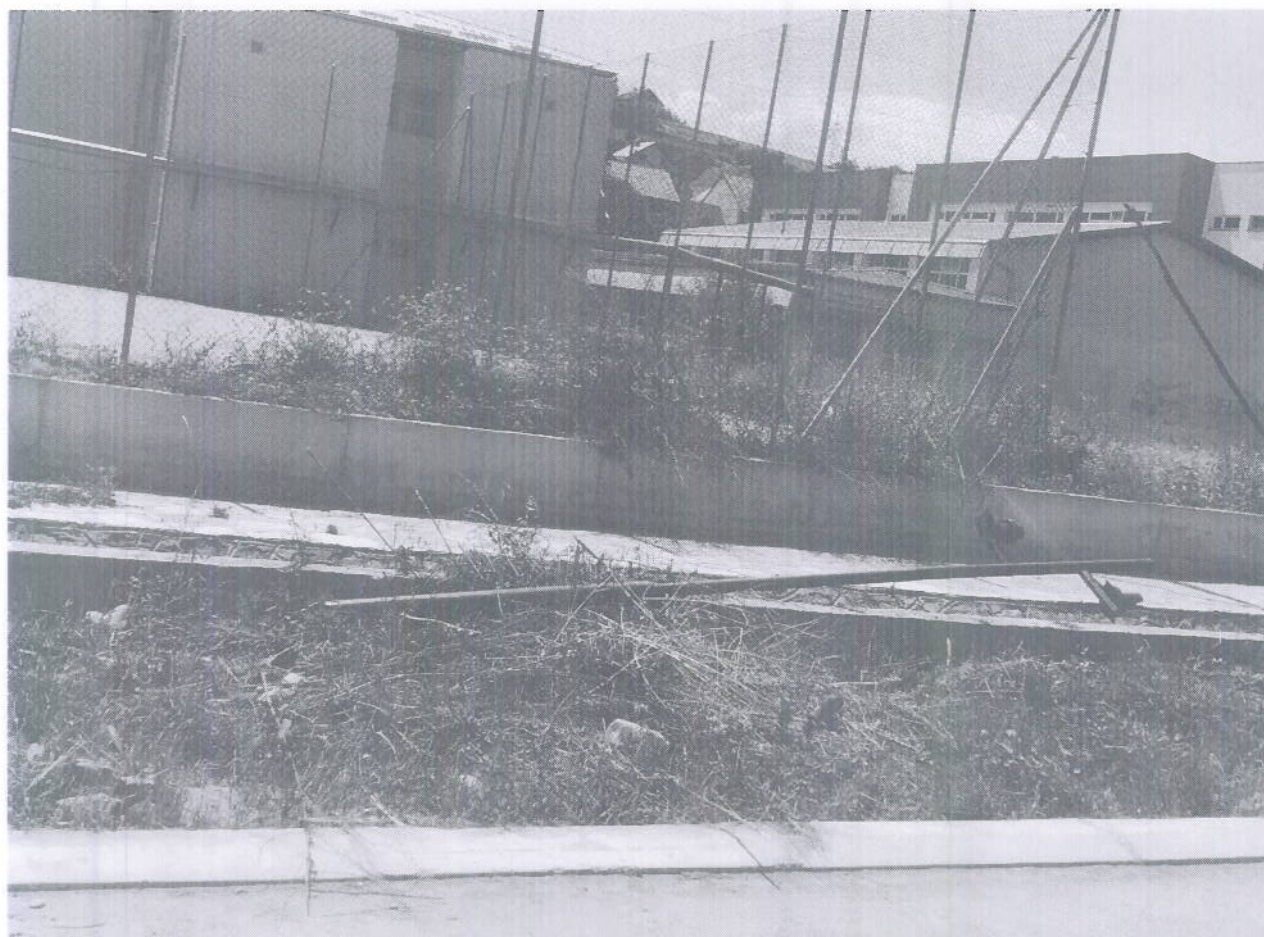
Dëmtimi i shtyllës së ndriqimit publik.
